令和3年 第1回 技術講習会

土砂災害における緊急対応と安全管理

奥山ボーリング株式会社 荻田 茂

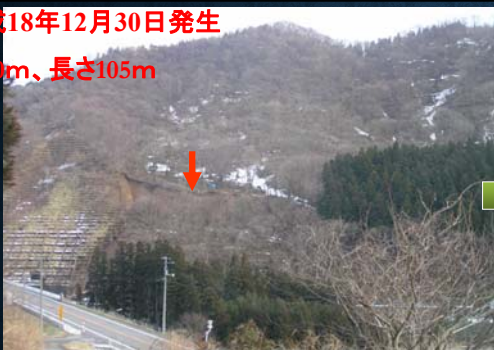
平成18年12月30日発生

幅70m、長さ105m

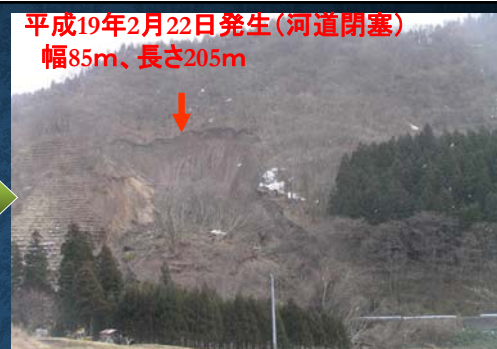
平成19年2月22日発生(河道閉塞)

幅85m、長さ205m

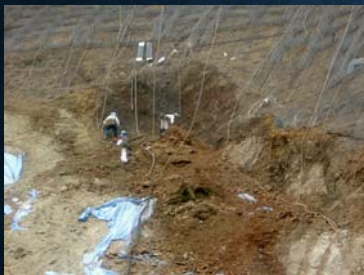
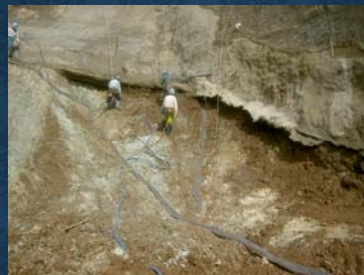
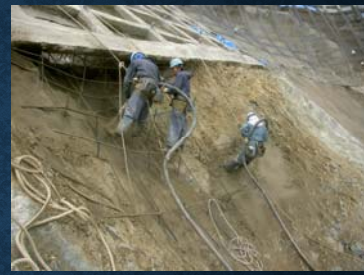
## 法面施工中に発生した崩壊

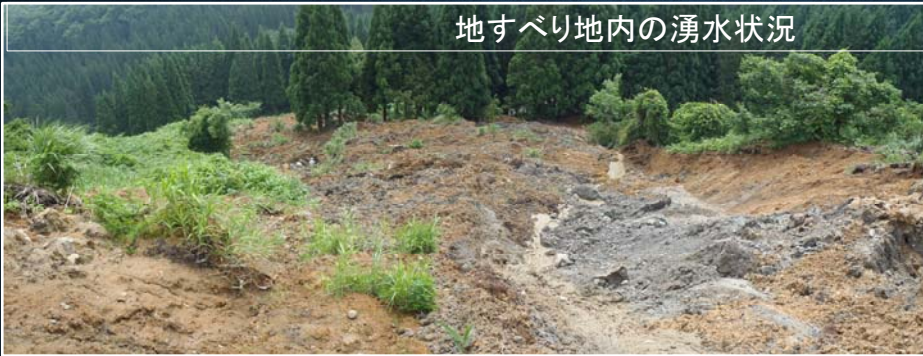
地すべり地内の湧水状況

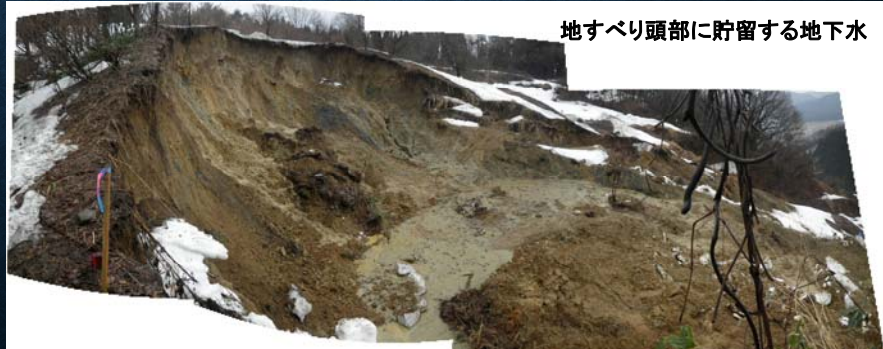
地すべり頭部の湧水状況

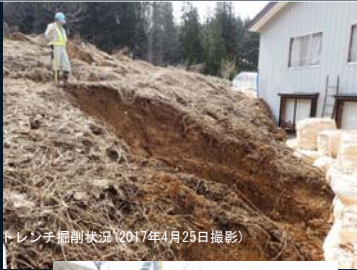
トレンチ掘削状況(2017年4月25日撮影)

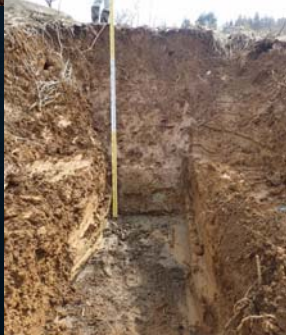
最大高さ2.5mのトレンチを掘削。  
トレンチ底面に見える黒い部分が旧地盤面。褐色の部分が移動土塊。

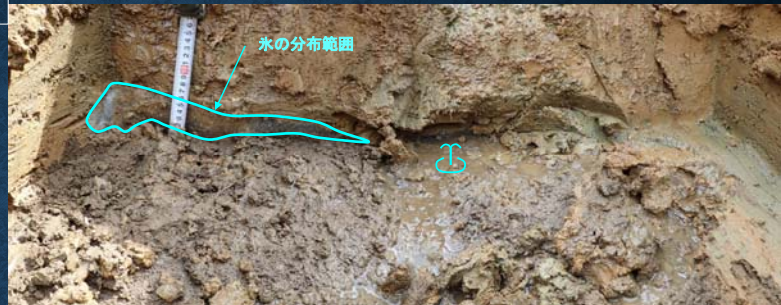
トレンチ底面に厚さ2~6cmの氷が見られる。氷の下位には黒色の旧地盤面が見られる。湧水マーク部分には氷が見られない。地下水によって氷が溶解したと考える。

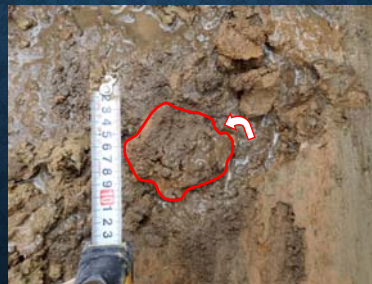
は氷に接していた部分をひっくり返したところである。滑面などが認められない。

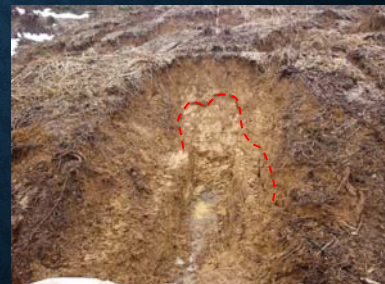
トレンチ掘削から1日が経過した4/26の状況。  
斜面中に亀裂が認められる。

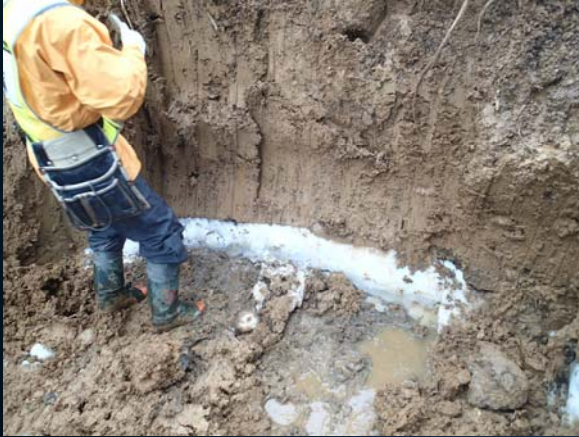
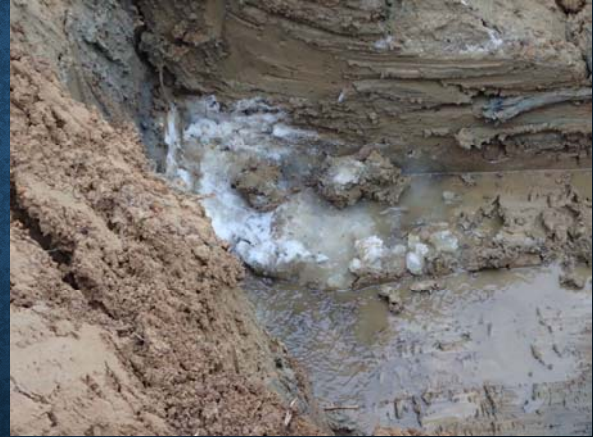
# 移動土塊の下層に見られる積雪

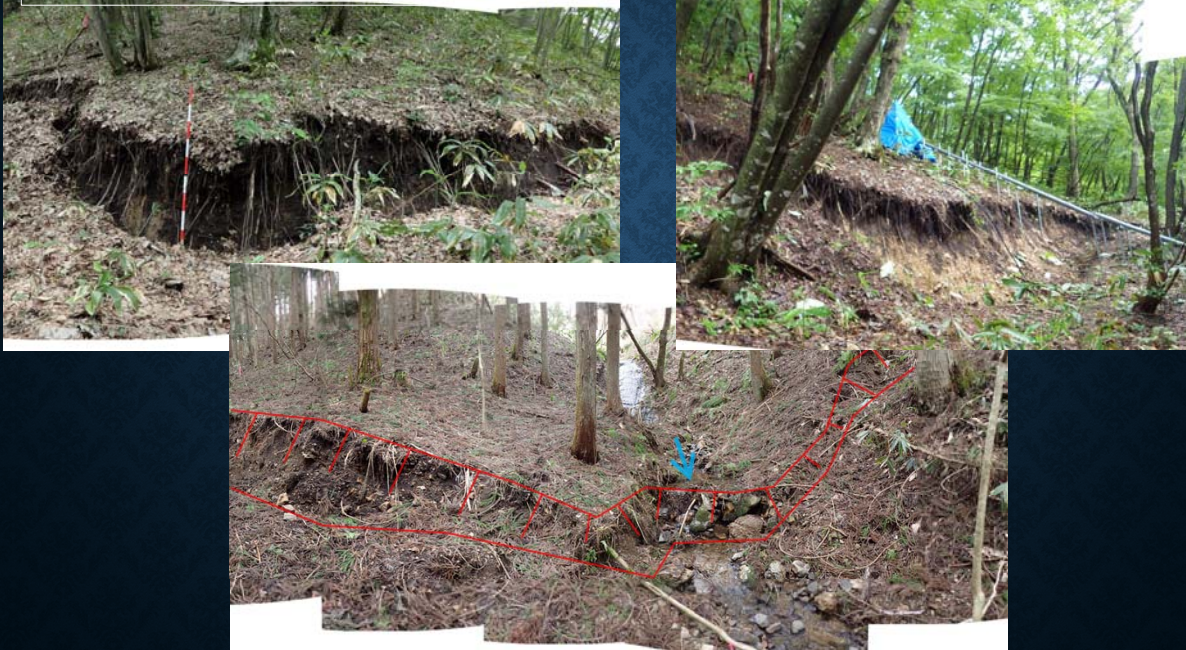
## 地すべり頭部の亀裂状況

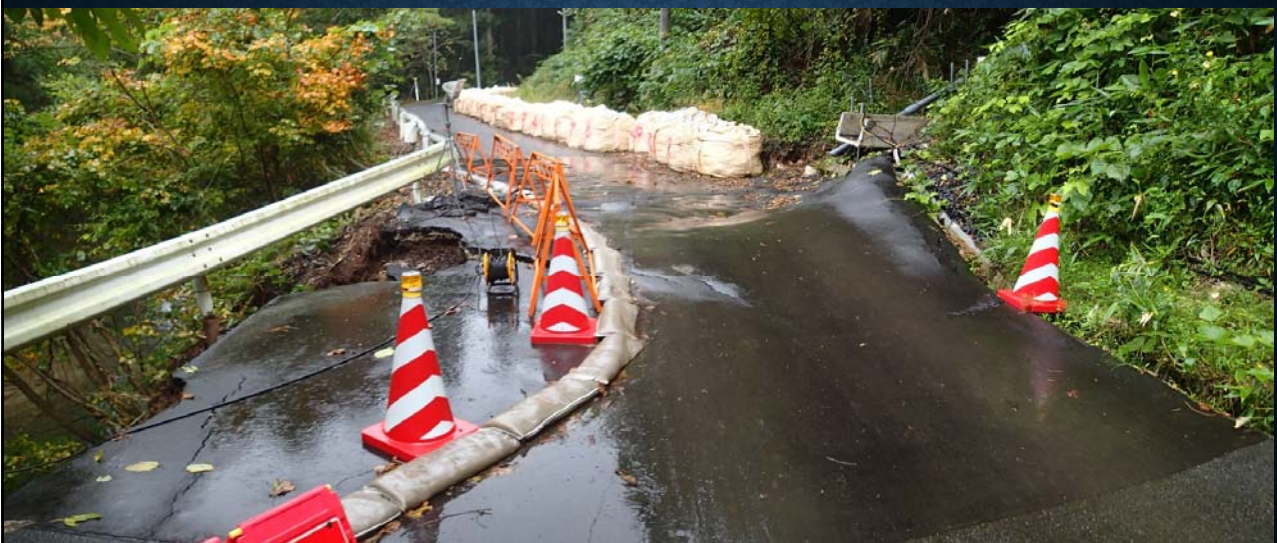
## 地すべり末端部の市道の隆起状況

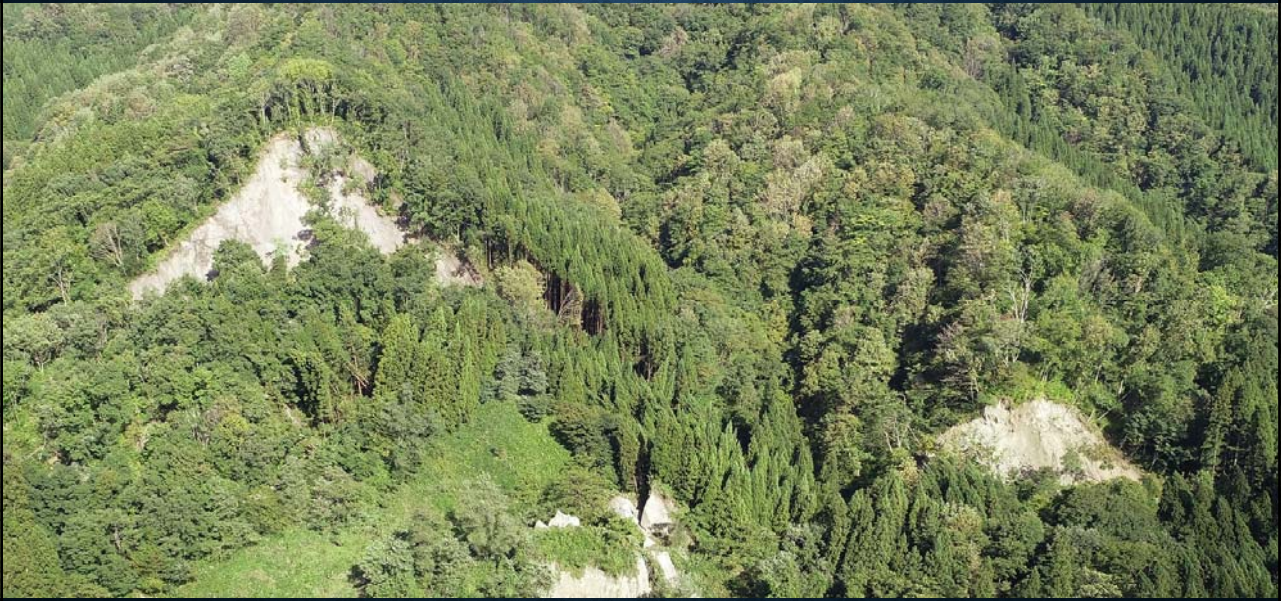
地すべり頭部滑落崖

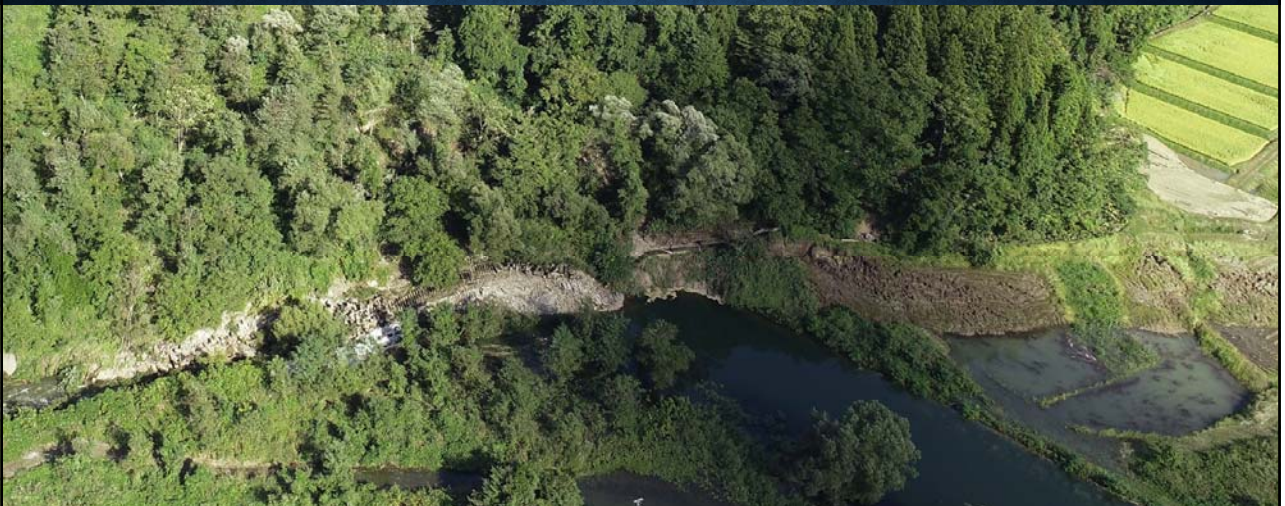
地すべり末端部の隆起状況

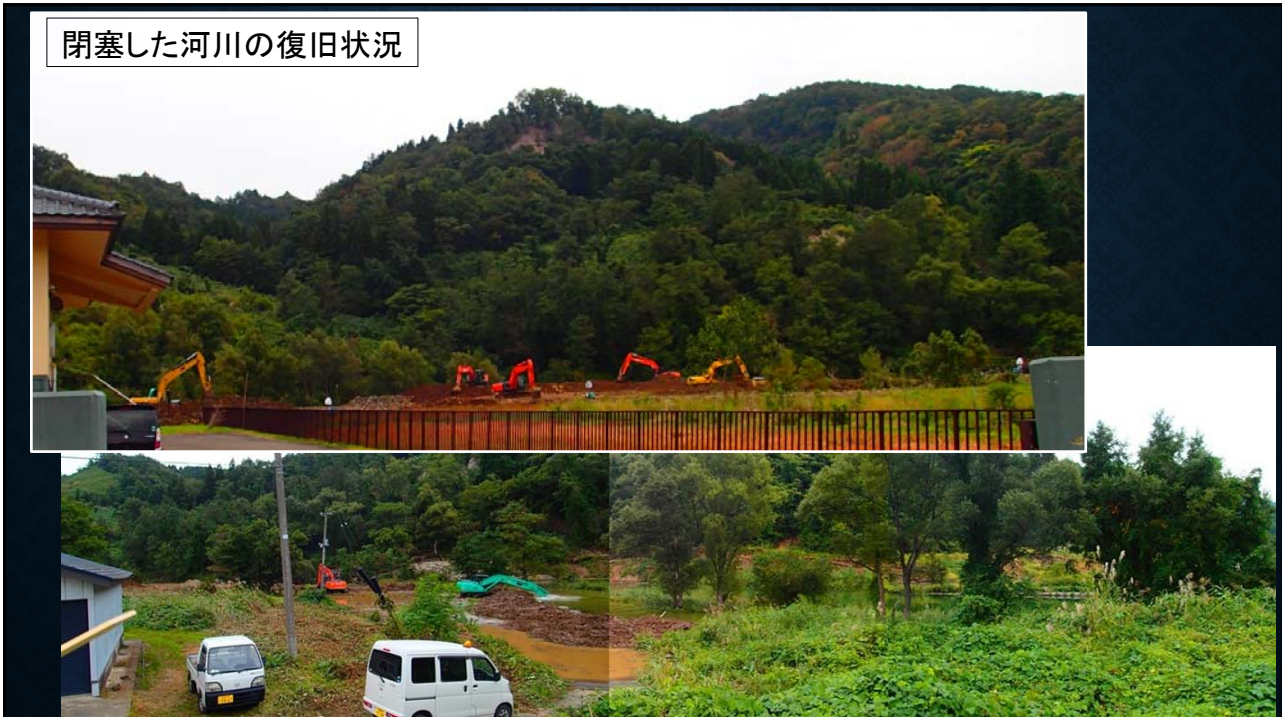
閉塞した河川の復旧状況
