道路橋定期点検業務委託  
(二巡目点検)

( 概 要 版 )

△ △ 市  
市町村橋梁等長寿命化連絡協議会  
株式会社 ◆ ◆ コンサルタント

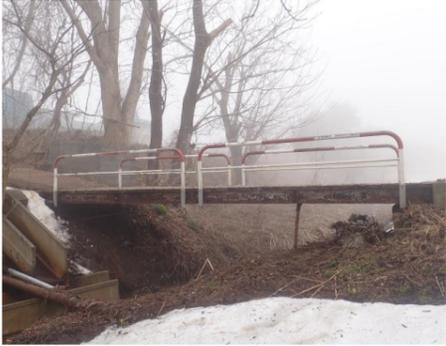
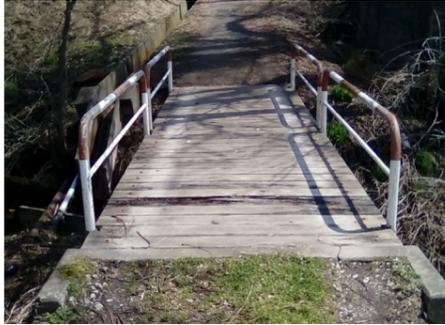
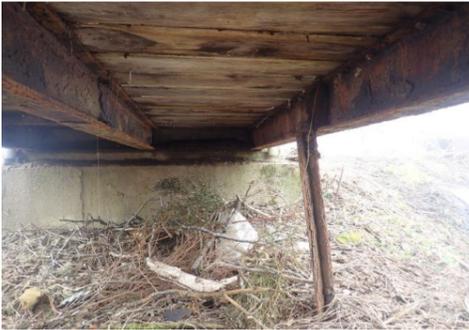
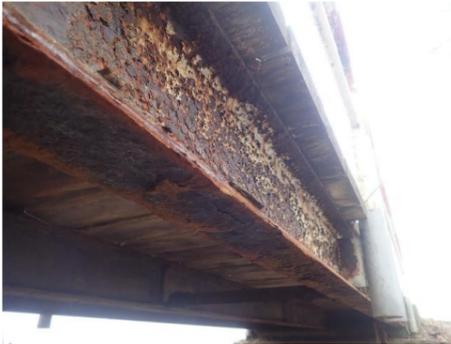
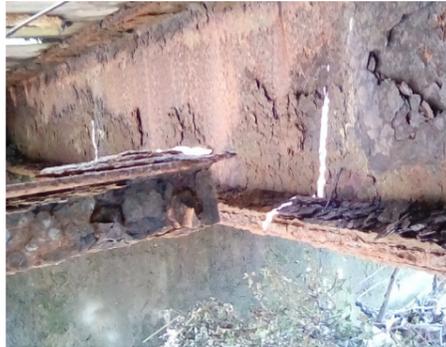
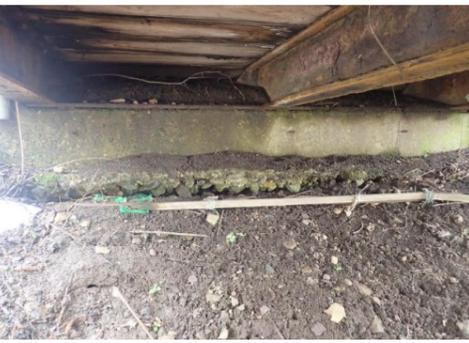
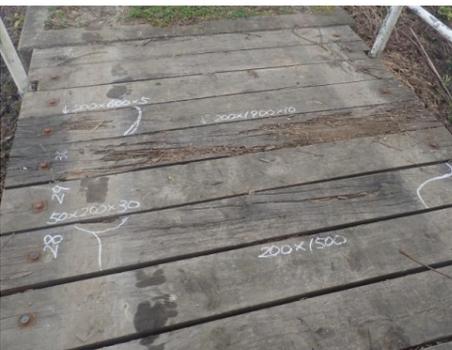
| 橋梁名 | ■■■橋 | | | | | | | | | | | | |
|---|---|---|---|---|---|---|---|---|--|--|--|---|--|
|

<table><tr> <td>部材名称</td> <td>主桁、横桁、床版、下部工</td> </tr><tr> <td>判定区分</td> <td>III</td> </tr><tr> <td>変状の種類</td> <td>腐食</td> </tr><tr> <td colspan="2">主桁横桁は広範囲に腐食しており、一部横桁は朽ちている。<br/>床版は木床版で一部欠損がみられる。<br/>下部工に洗掘がみられる。</td> </tr></table>

<table><tr> <td>部材名称</td> <td>主桁、横桁、床版、下部工</td> </tr><tr> <td colspan="2">※現地踏査後に交通規制を実施</td> </tr></table>

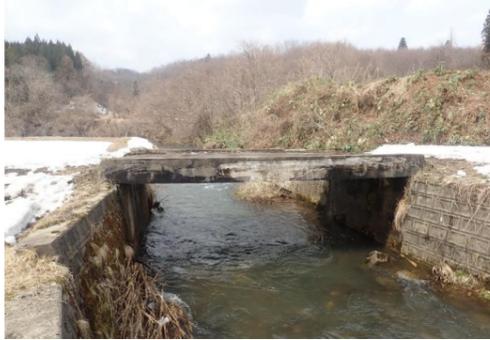
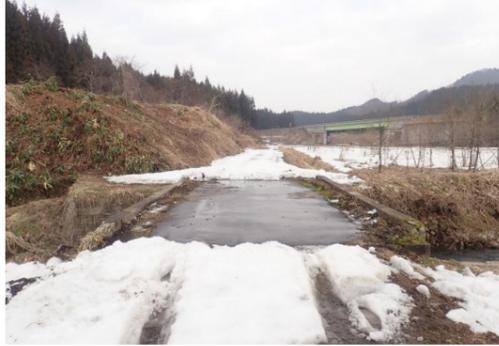
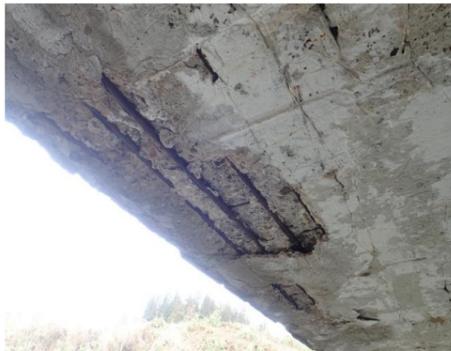
| 橋梁名 | ■■■■橋 | | | | | | | | | | |
|---|---|---|---|---|---|---|---|---|--|--|--|
|

<table><tr> <td>部材名称</td> <td>床版</td> </tr><tr> <td>判定区分</td> <td>III</td> </tr><tr> <td>変状の種類</td> <td>剥離・鉄筋露出</td> </tr><tr> <td colspan="2">床版に剥離・鉄筋露出がみられ、鉄筋は腐食している。また地覆側にひびわれに伴う遊離石灰が広範囲にみられる。</td> </tr></table>

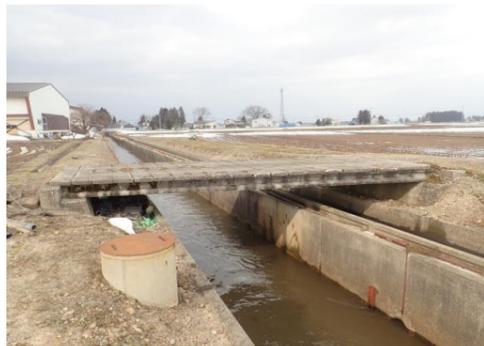
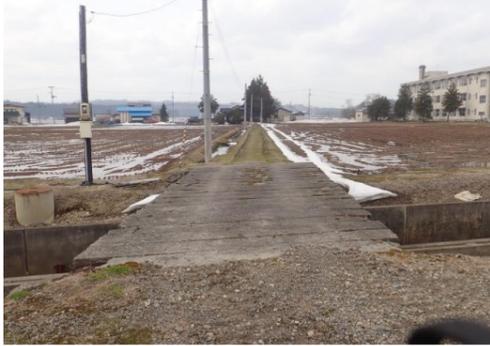
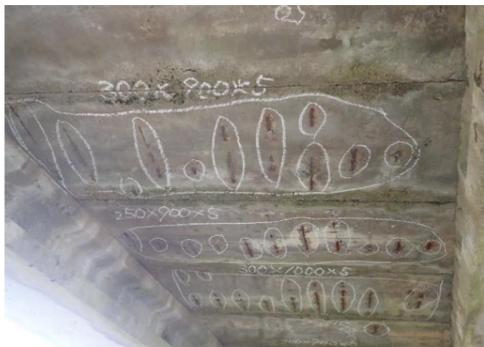
| 橋梁名 | ■■号橋 | | | | | | | | | | |
|---|--|---|---|---|---|---|---|---|--|---|--|
|

<table><tr> <td>部材名称</td> <td>床版</td> </tr><tr> <td>判定区分</td> <td>III</td> </tr><tr> <td>変状の種類</td> <td>剥離・鉄筋露出</td> </tr><tr> <td colspan="2">コンクリート床版において広範囲に剥離・鉄筋露出がみられる。</td> </tr></table>
