道路橋の維持・補修の留意点について

令和7年11月19日

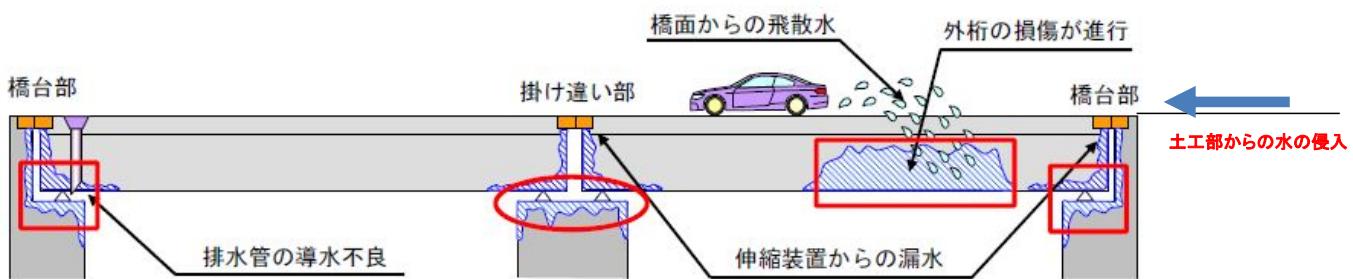
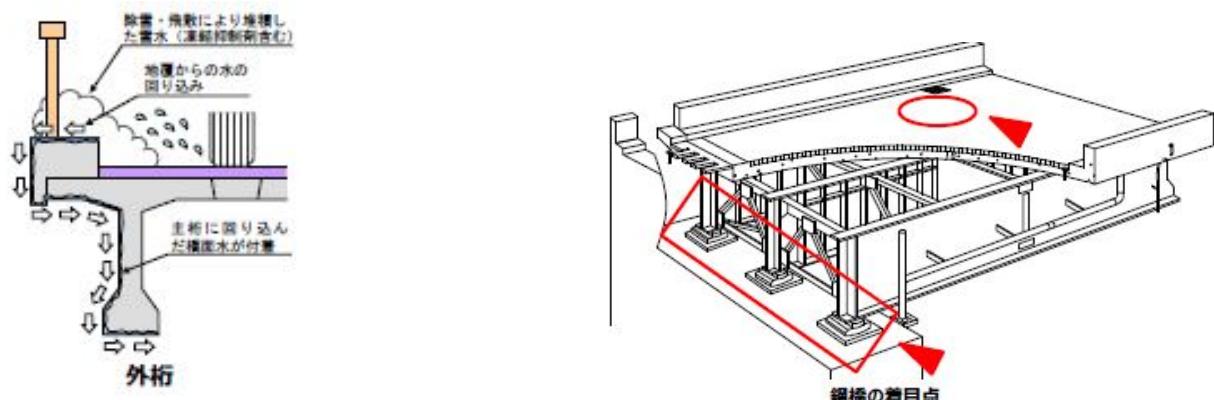
- ・伸縮継手部、排水部、床版などの箇所で損傷が多い
- ・東北地方特有の凍害や凍結抑制剤の影響を受け損傷している
- ・また、補修後の再劣化が確認されている

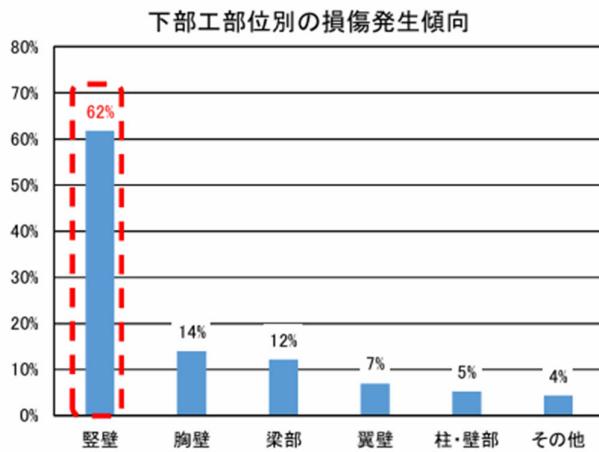
※「診断区分Ⅲ」が発見されている下部工部位
※点検調書(その10より集計)

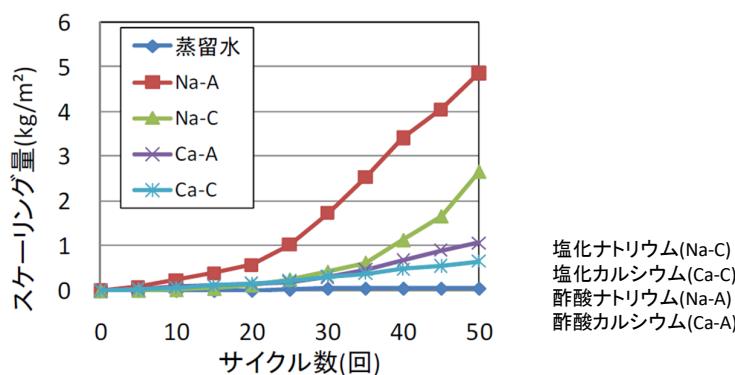
塩化ナトリウム(Na-C)
塩化カルシウム(Ca-C)
酢酸ナトリウム(Na-A)
酢酸カルシウム(Ca-A)

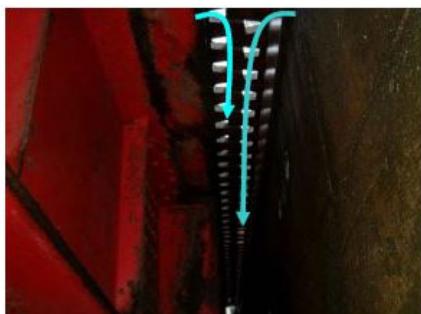
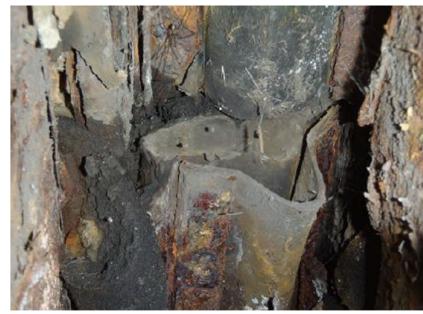
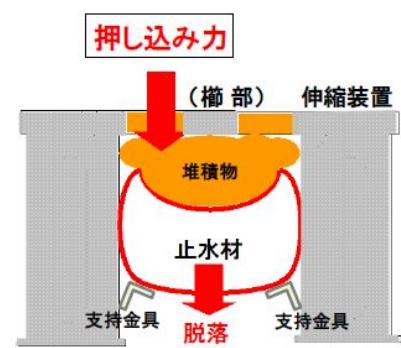
- 伸縮装置等からの水、凍結抑制剤の流出で、沓、桁、下部工を損傷
- 原因は止水がない、雪の押し込み力等で止水機能喪失、地覆部等の未処理など
- また、新設時の後打ちコンクリート充填不良による場合も

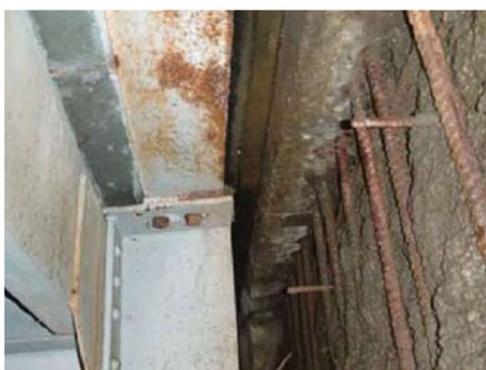
解説 写 8.1.10 パラペット前面の剥離

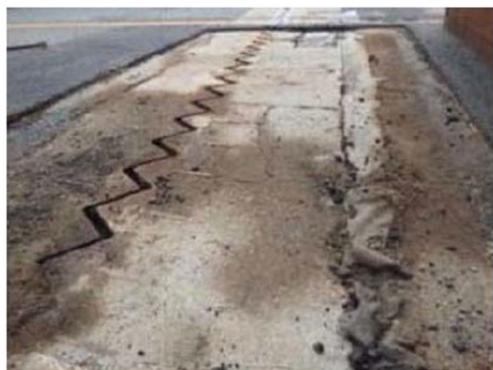
解説 写 8.1.11 後打ちコンクリート部の段差

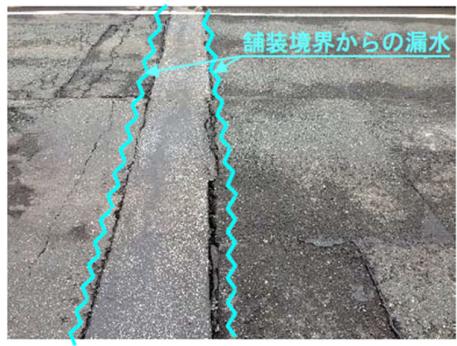
写真 2. 1. 12 補装部境界のひび割れ

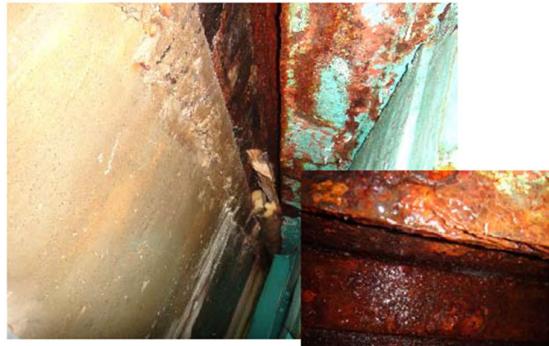
写真 2. 1. 13 埋設ジョイントを採用した鋼橋の
桁端部の著しい腐食

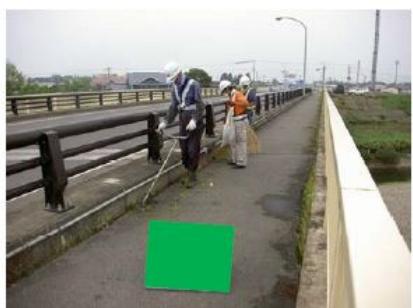
- ・床版は、凍結の受けやすい環境であり損傷のリスクが高い
- ・損傷が起こった場合に一般車両の損傷のリスクがあり、特に留意が必要
- ・舗装は橋梁の一部であり、一般部より注意が必要
- ・舗装のひび割れは、床版に水、凍結抑制剤が浸入し損傷、注入、除草などの維持が重要
- ・損傷原因は、疲労、外力増加、凍害、施工不良等が複合
- ・補修箇所においては、水を除去できない場合に再劣化が起きている

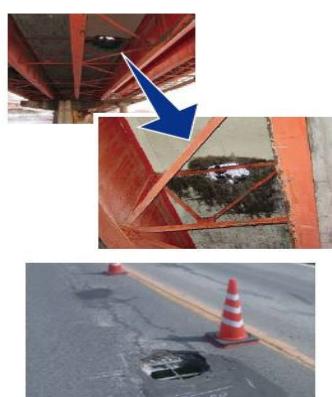
重量オーバーの車が通行したため、床版(車両を直接支える部材)に穴が空いてしまった事例です。
重量オーバーの車は、道路構造への影響が最大であり、劣化を早めます。

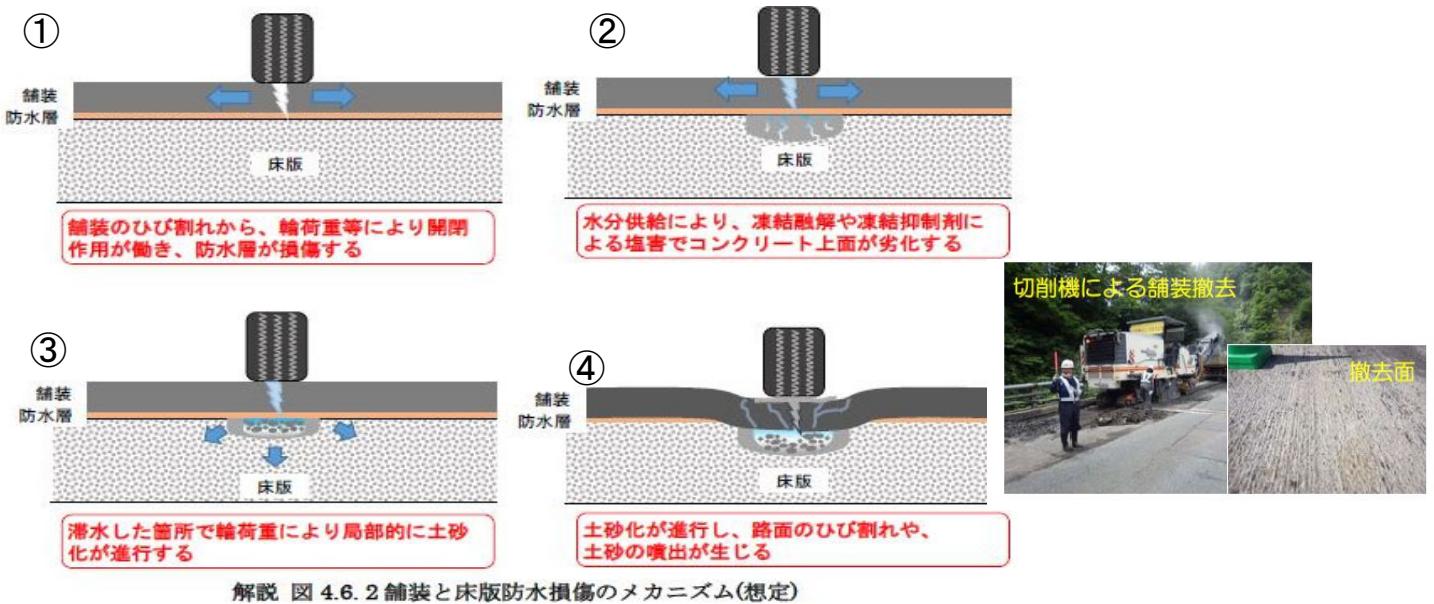
- ・舗装のひび割れから輪荷重などで防水層が破損、水、凍結抑制剤が浸入し上面が劣化
- ・その後、土砂化して路面のひび割れ、土砂の噴出が起きる
- ・他にも鉄筋のさび、鉄筋に沿った水平クラックの発生も見受けられる
- ・また、舗装補修時の路面切削により、マイクロクラックが発生し土砂化を促進している場合も

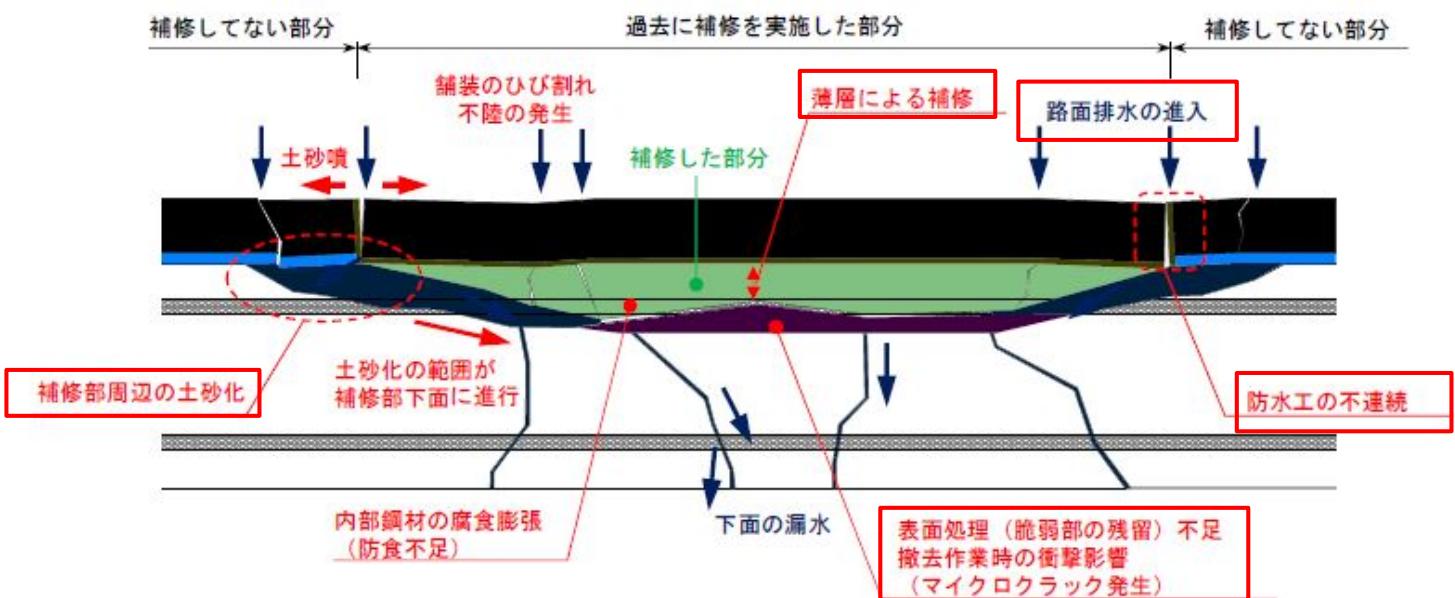
解説 図 4.1.20 RC床版再劣化のメカニズム

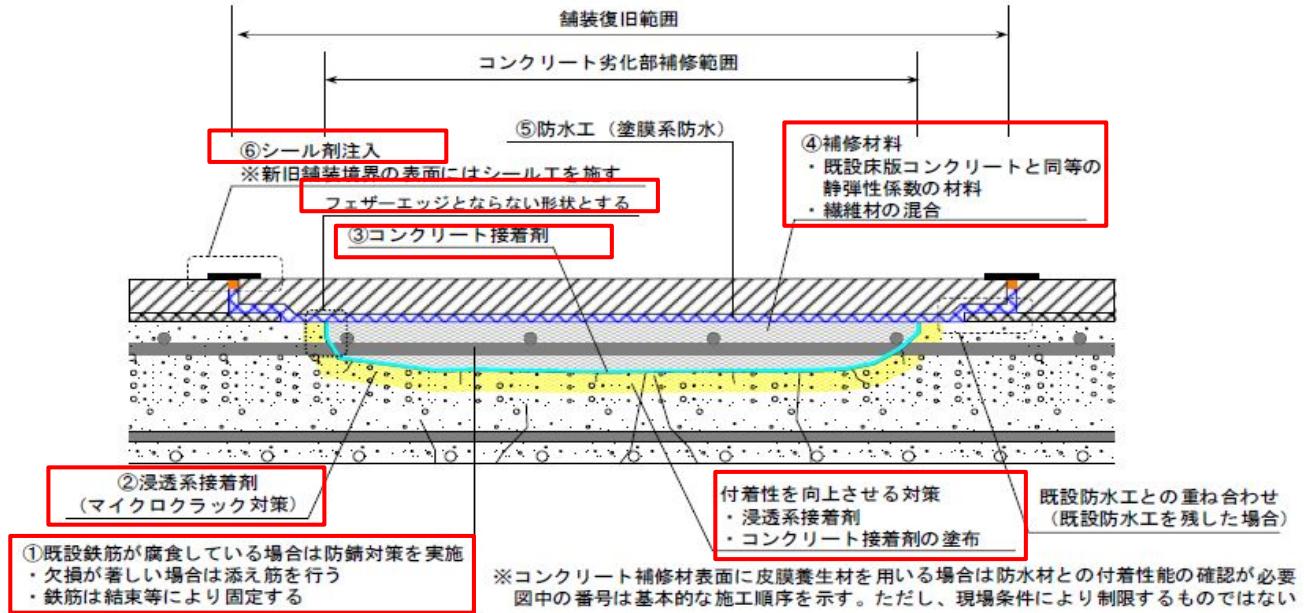
解説 図 4.1. 22 表層補修施工時の留意点

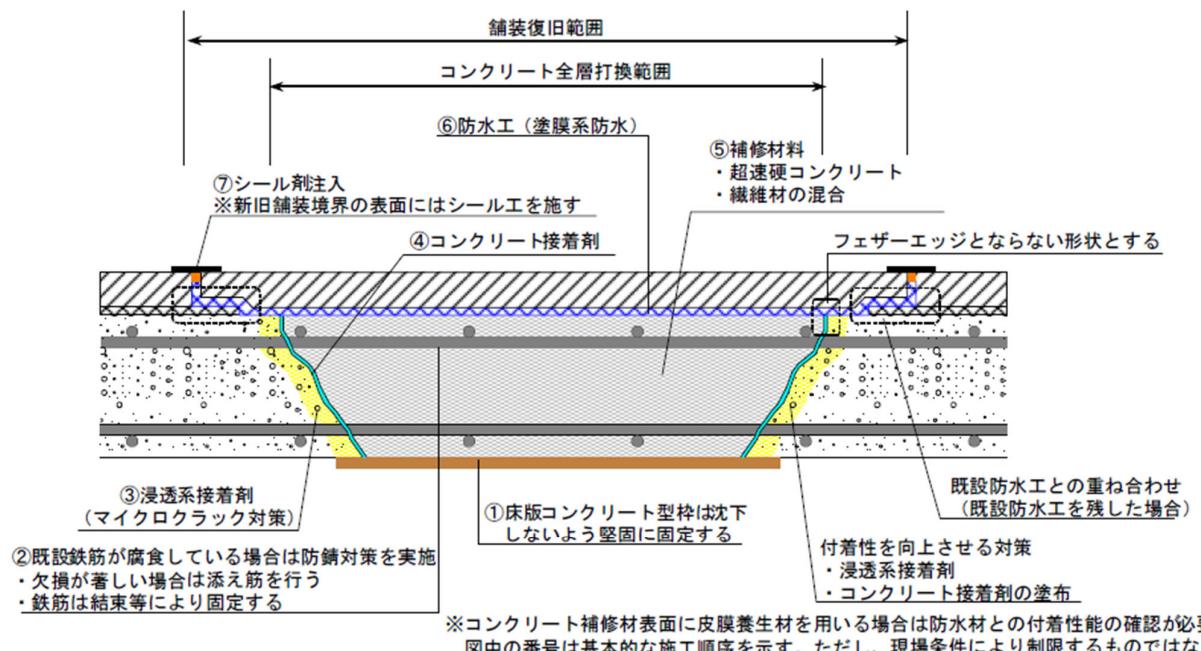
解説 図 4.1. 19 局部打換え補修施工時の留意点

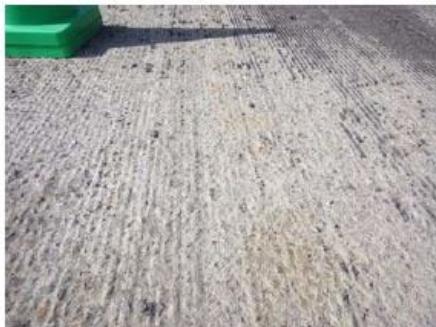
解説 写 4.6. 7 防水工施工前の床版

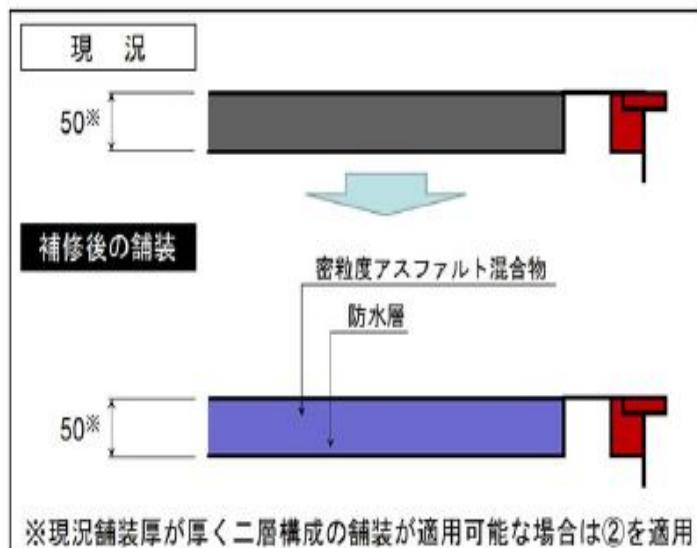
解説 図 4.6. 5 ①同一工事において伸縮装置を交換しない場合

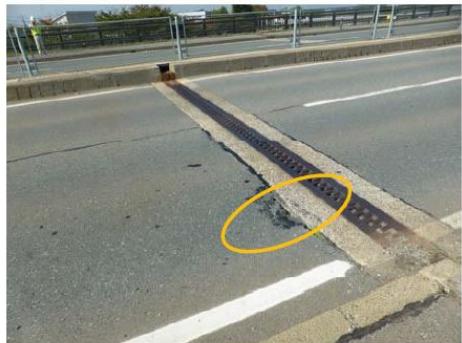
解説 写 4.6. 10 横断方向に導水パイプを配置した橋梁の劣化事例

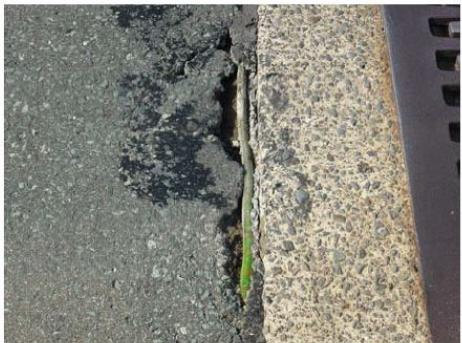
解説 写 4.6. 11 補装の剥離・導水パイプの露出

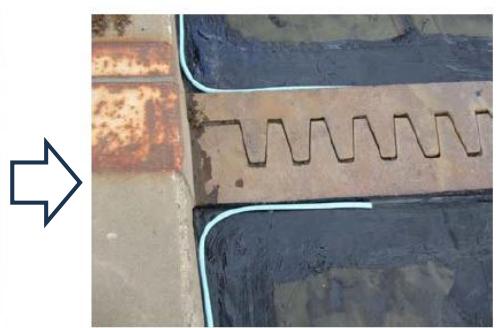
解説 写 4.6. 13 路肩部まで導水パイプを伸ばした例②

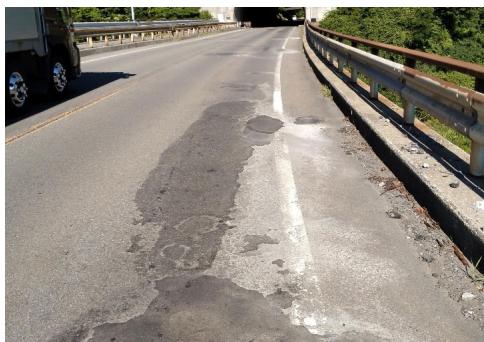
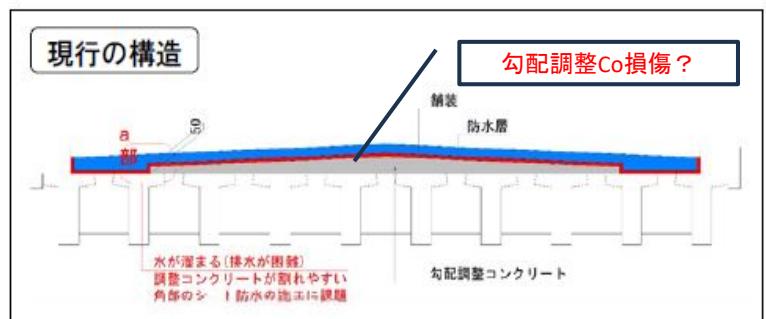
解説 図 4.6. 22 調整コンクリートの構造
