斜面の話 あれこれ

NPO法人秋田道路維持支援センター
斜面部会 小松順一
(奥山ボーリング(株))

1. 道路土工構造物技術基準の改定
2. 泥質岩からなる流れ盤斜面の切土計画に関する一提案
3. 人工降雨による土砂崩壊実験

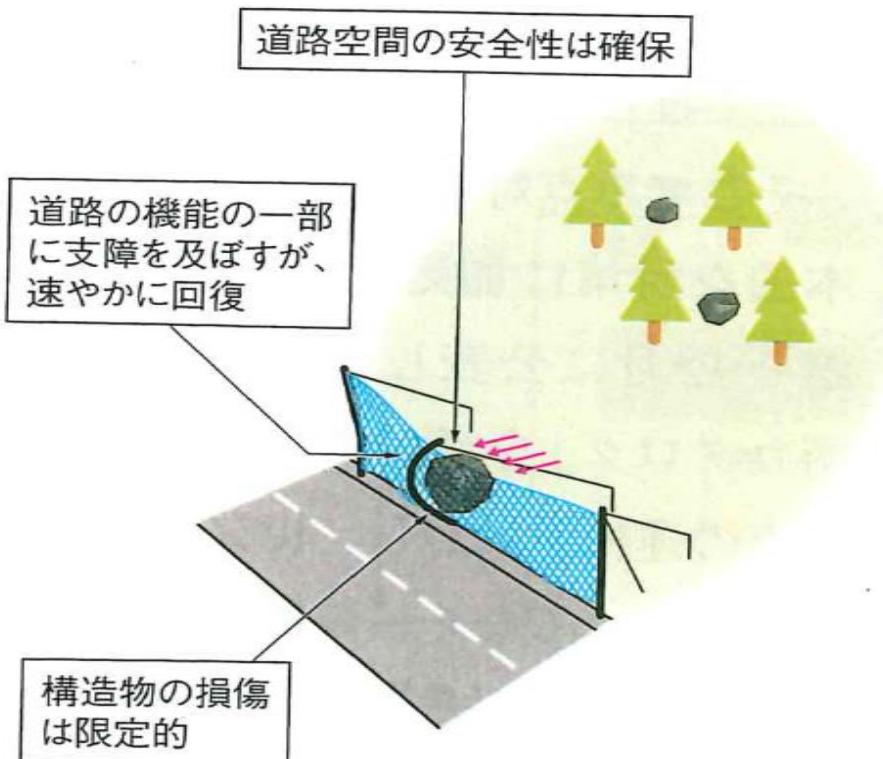
[路肩幅が通常]

限定的な変位にとどめる必要がある

路肩幅が小さい場合 :

落石を防止する柵の変形は一定量以下に限定しなければならない。

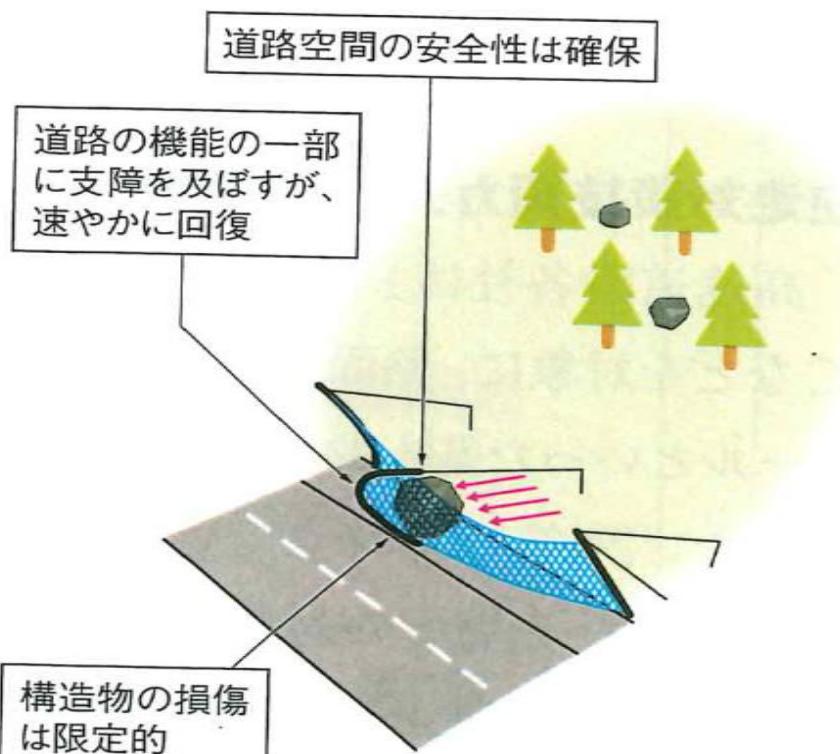
[路肩幅が大きい]

変位を許容できる

路肩幅が大きい場合 :

道路空間の安全性が確保できれば、柵の変形は許容する。

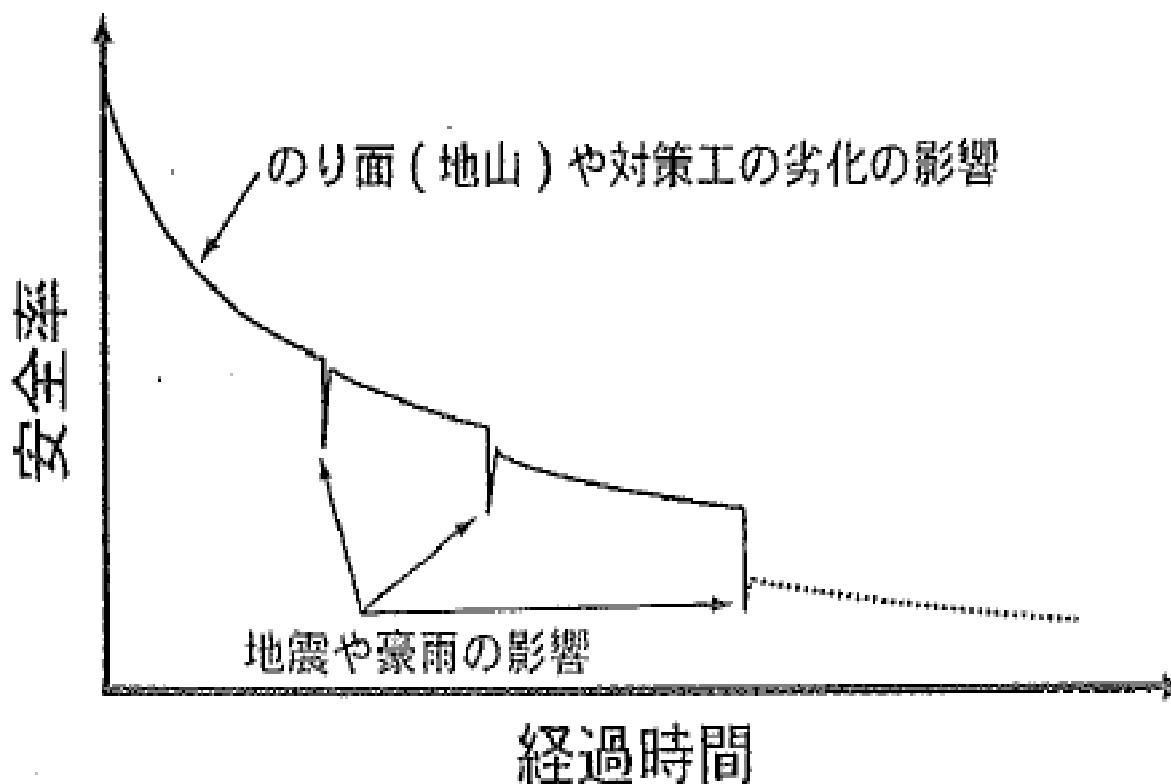
図－3 安全率の経時変化（模式図）

安全率の経時変化＝万物は劣化していく

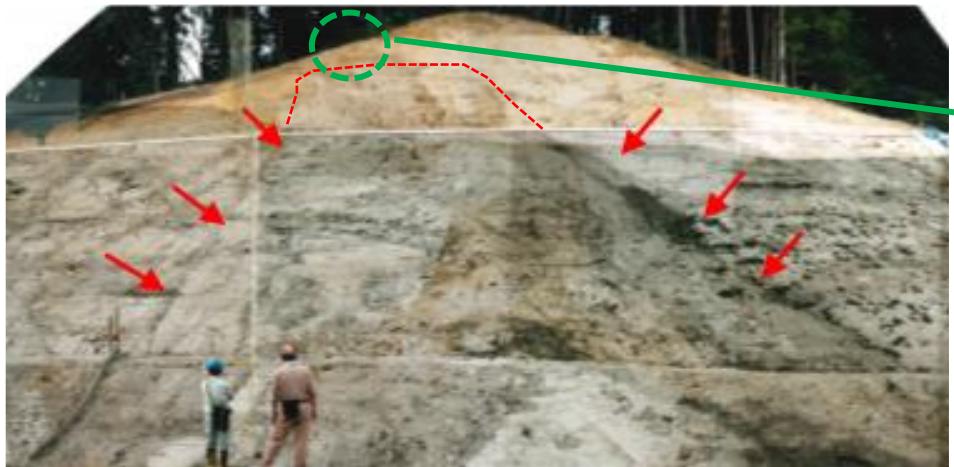
a) 崩壊前の割れ目状況

崩壊事例

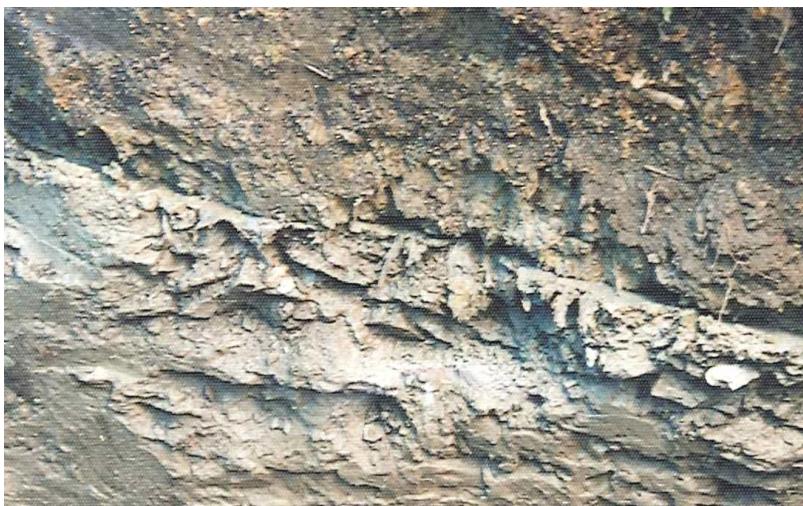
c) すべり面を形成する軟質粘土を挟在する層理面

テストピット

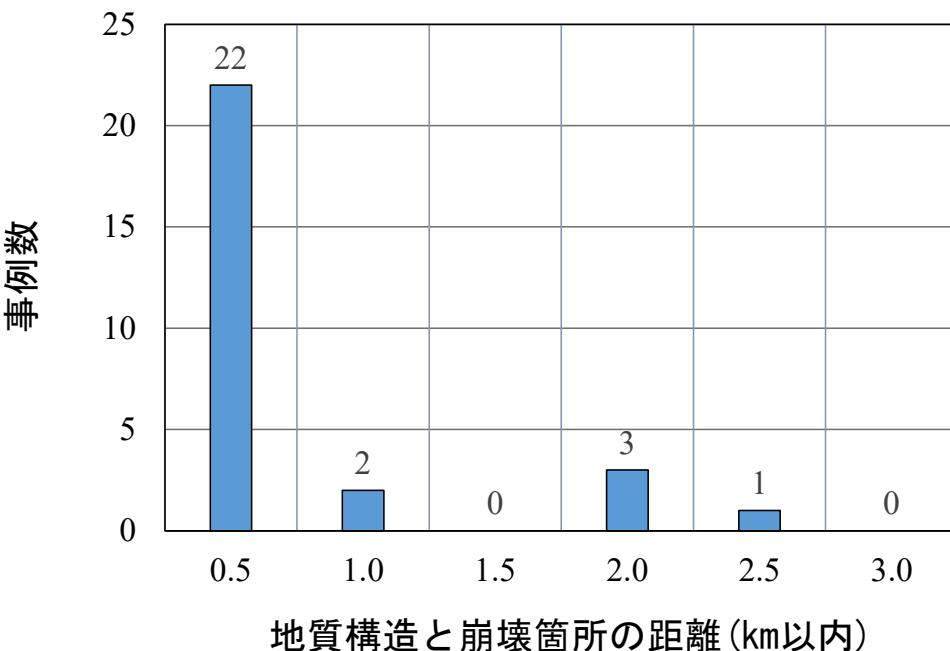
崩壊箇所と地質構造との距離

- * 潜在している⇒強度ゼロ⇒二次元解析が可能
- * 崩壊は地質構造の近傍で発生⇒崩壊要因は地質構造に起因して形成

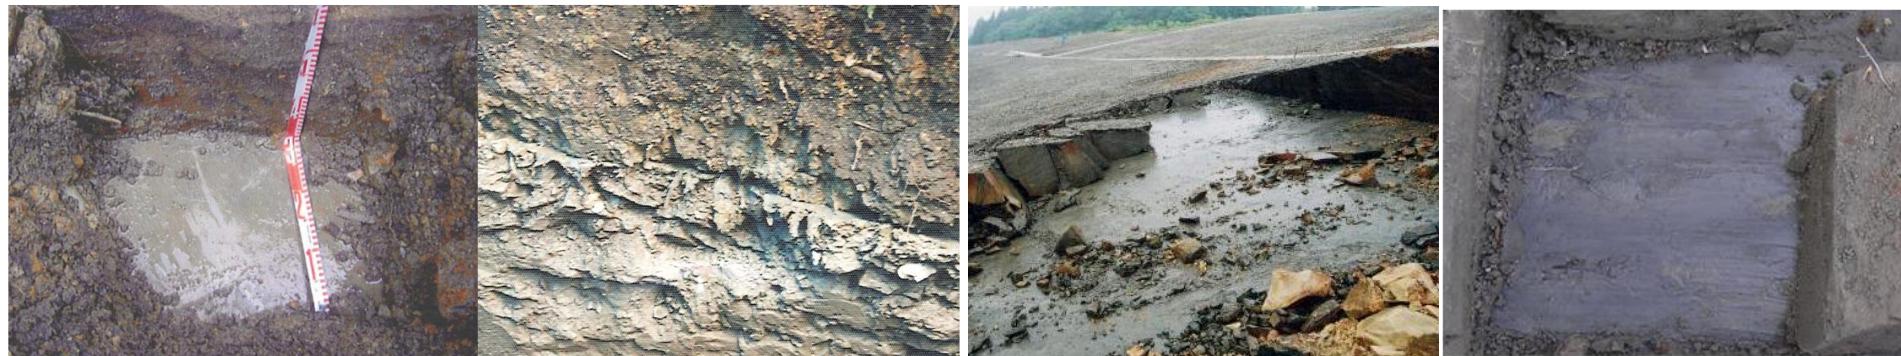
① 崩壊面を形成するせん断強度定数が小さい層理面
が存在すること。

a)スラリー粘土付着 b)軟質粘土挟在 c)水膜面へばりつき d) 鏡 肌

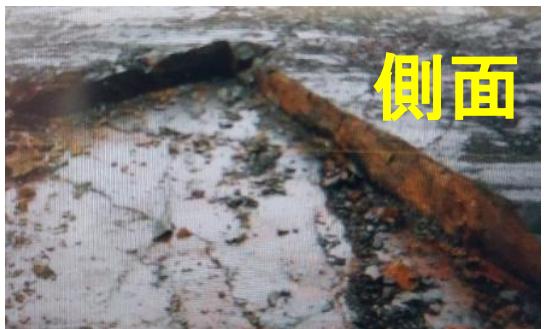
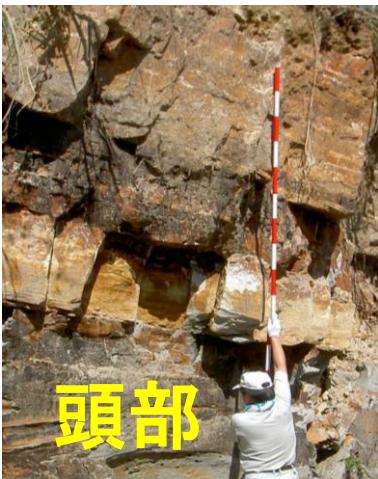
② 崩壊ブロック頭部・側面を形成する割れ目は潜在
していること。

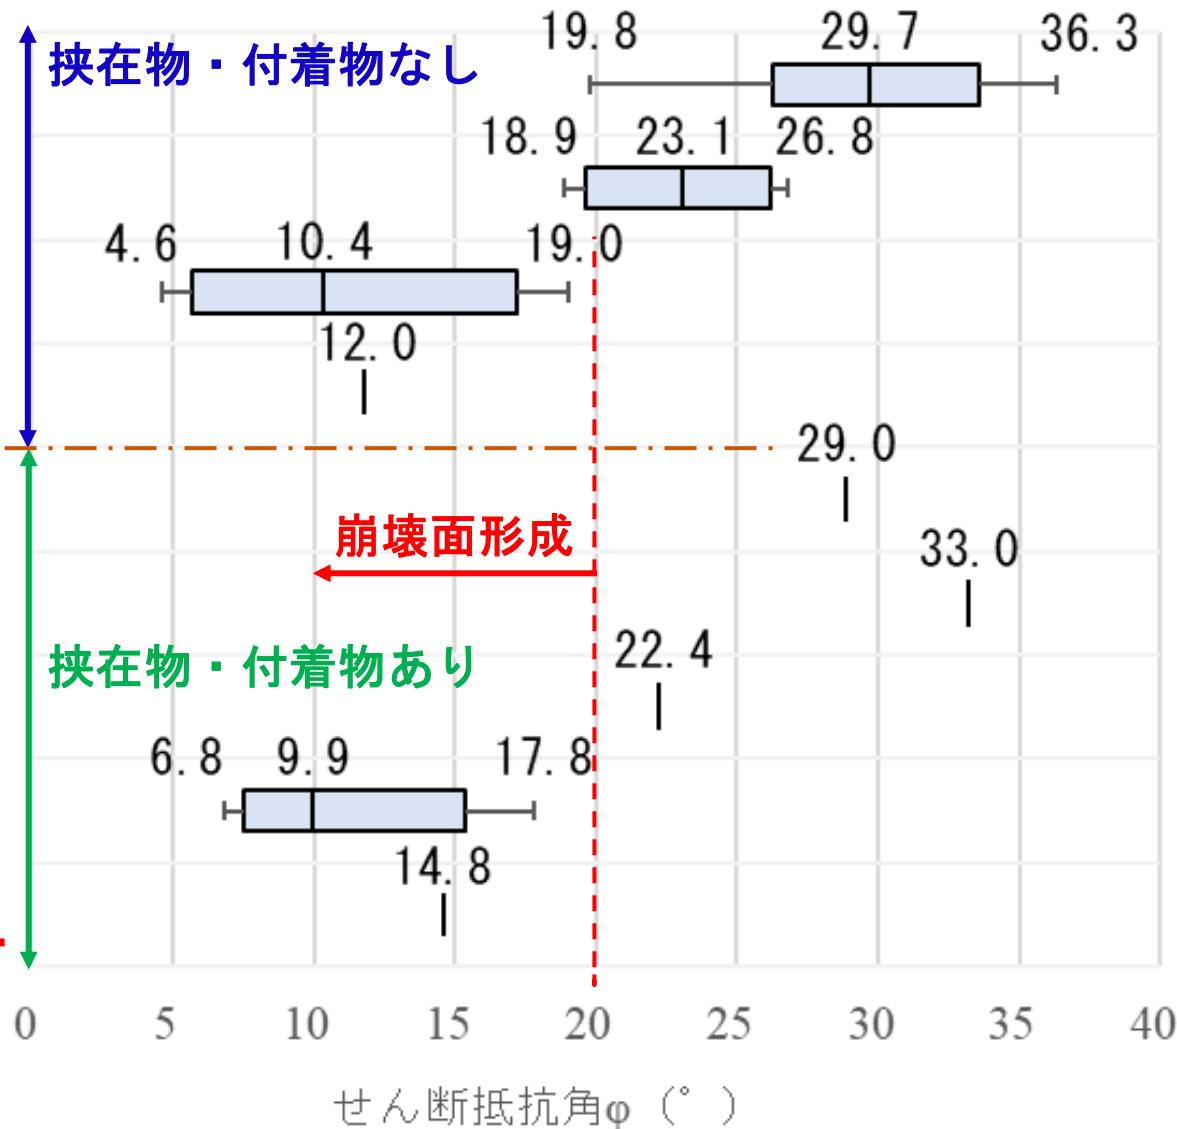
◇せん断抵抗角 ϕ

不連続面の状態

すべり面を形成した層理面

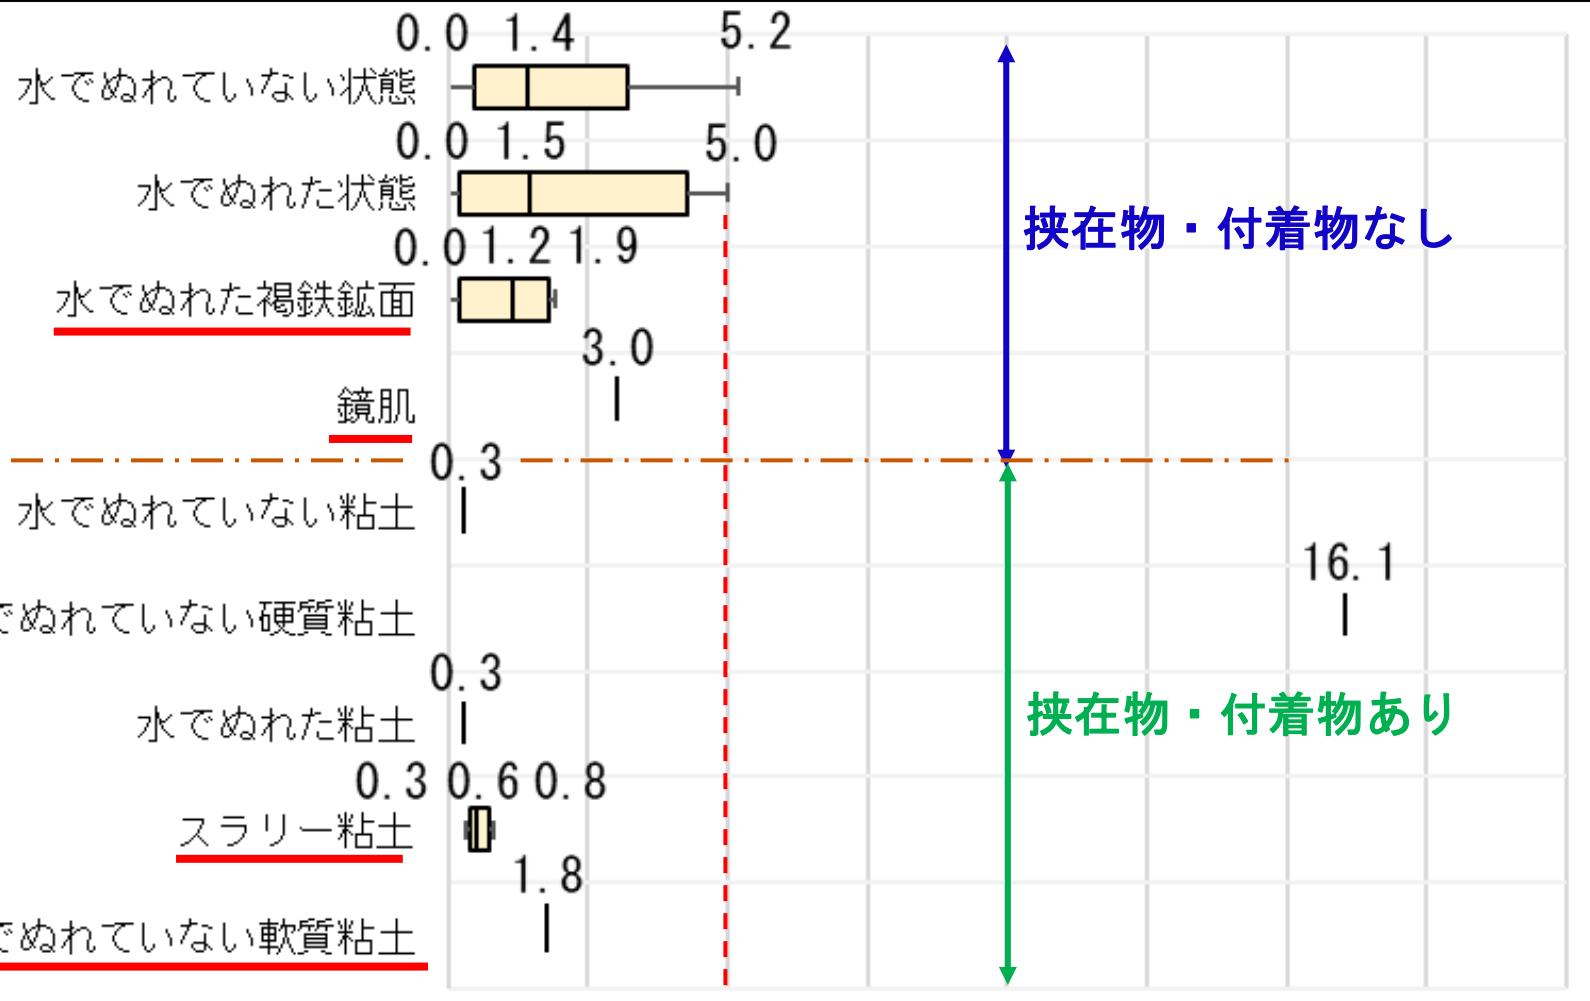
◇粘着力 c

すべり面を形成した層理面

挟在物・付着物なし

挟在物・付着物あり

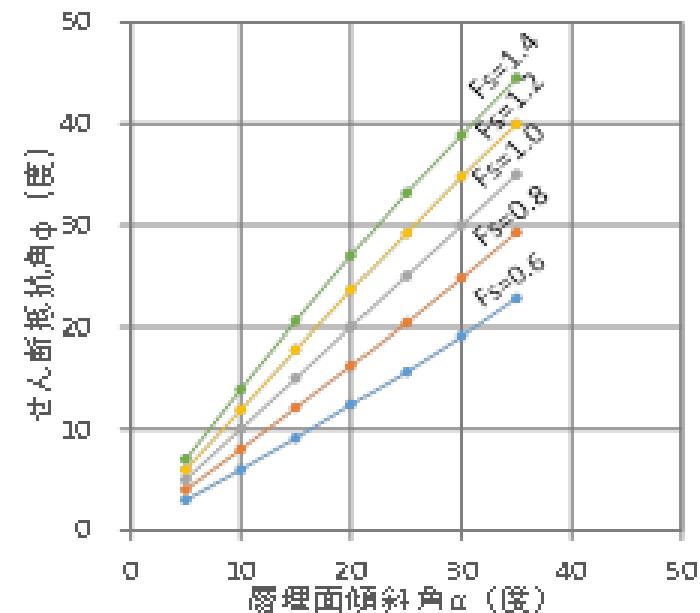
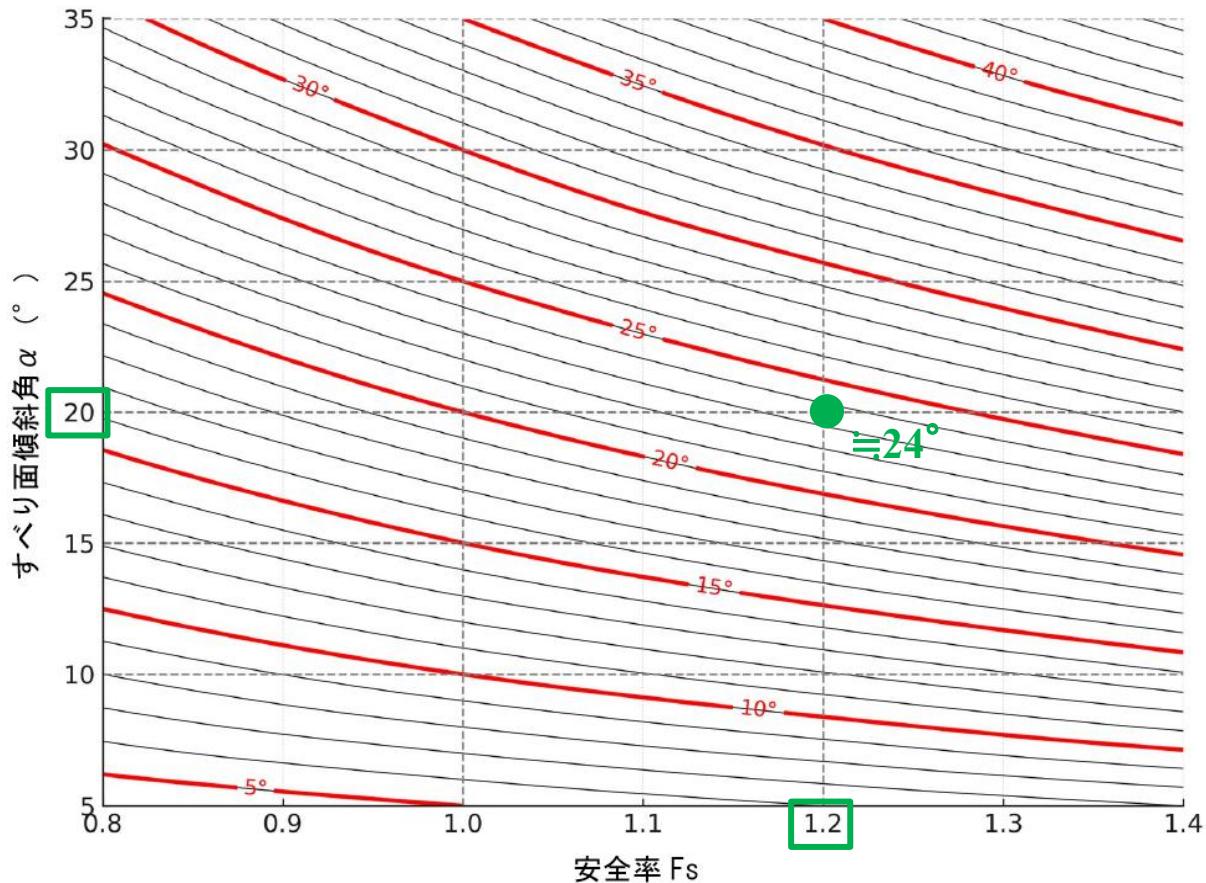
図 1 安定性評価

事前に実施した**安定解析結果をチャート化した
「安定性評価図表」による評価方法**

* 安定解析式はSHIN-Janbu法（二次元解析）

安定性評価図I

崩壊面の粘着力c=0の場合に適用

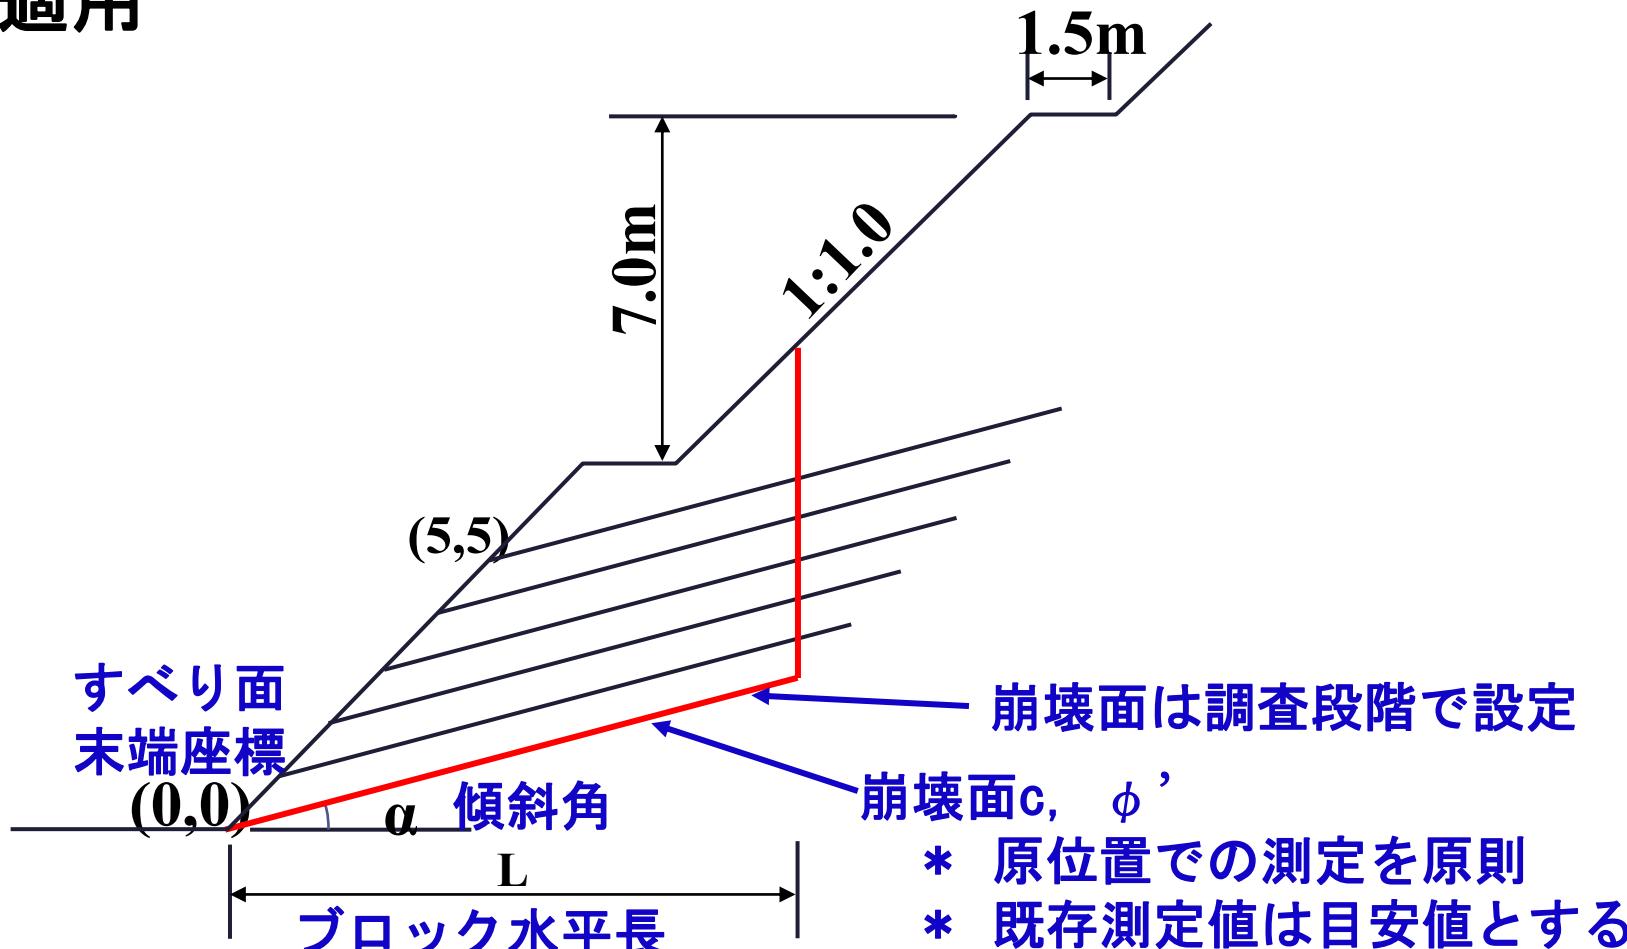
安定性評価図II

崩壊面の粘着力c, せん断抵抗角 ϕ' を考慮する場合に適用

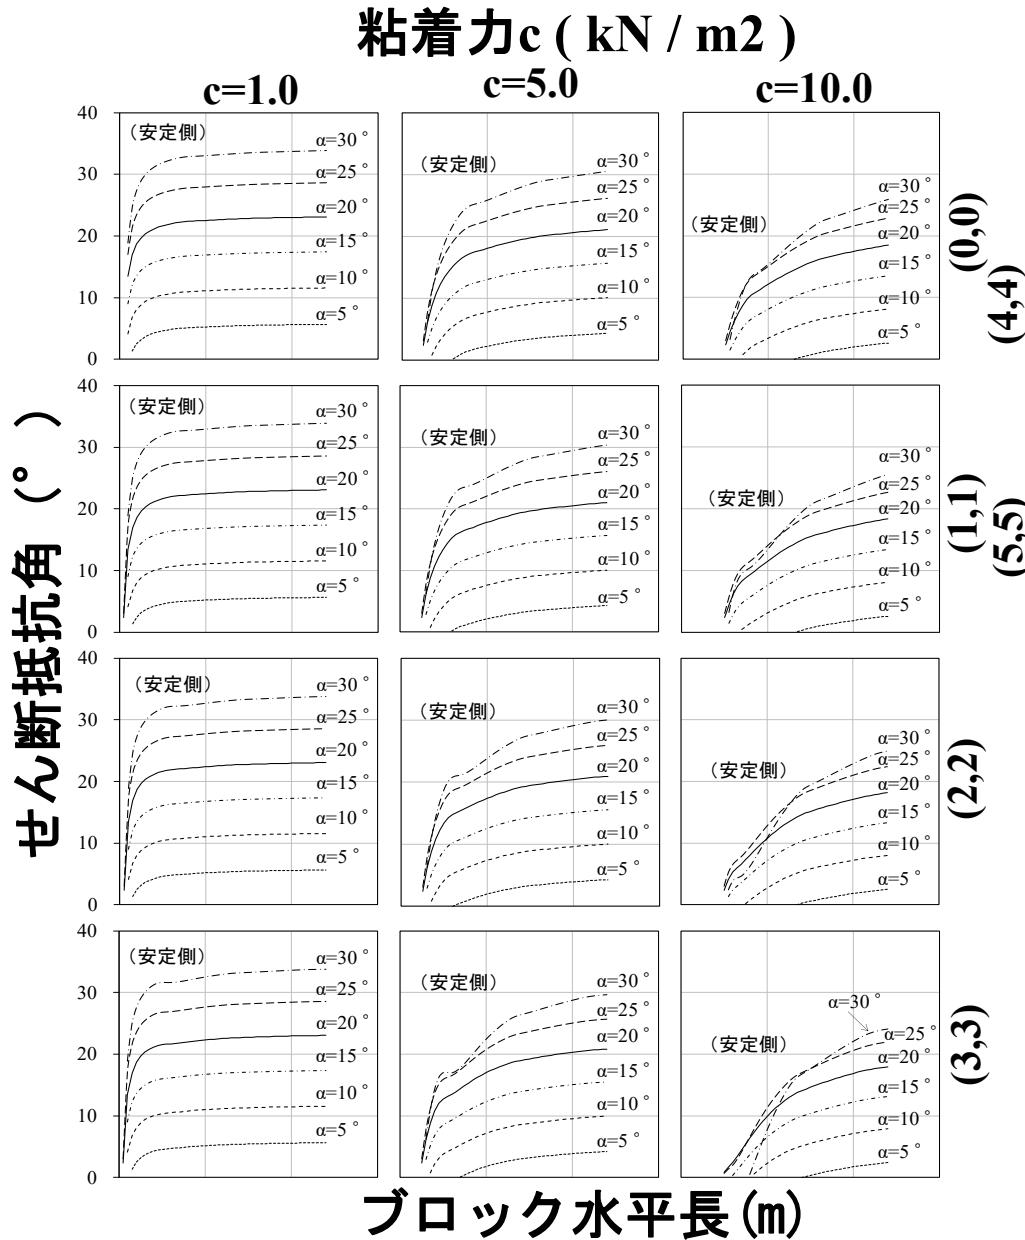
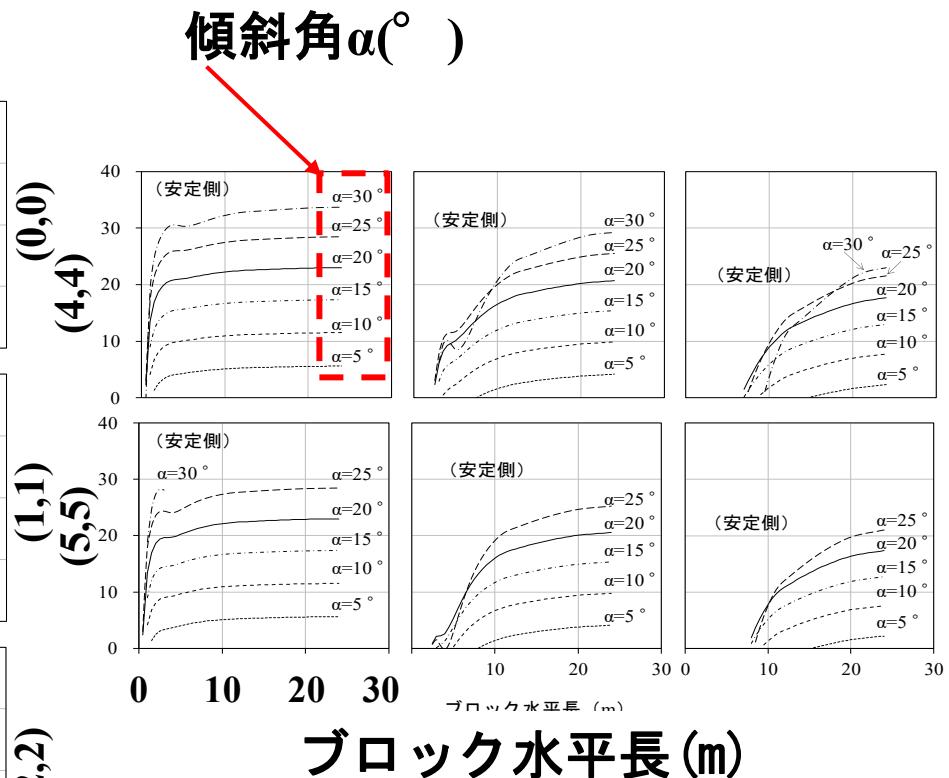
作成した安定性評価図II

安定性評価図作成における設定条件

傾斜角α(°)

ブロック水平長(m)

F_s=1.00とF_s=1.20の場合について作成

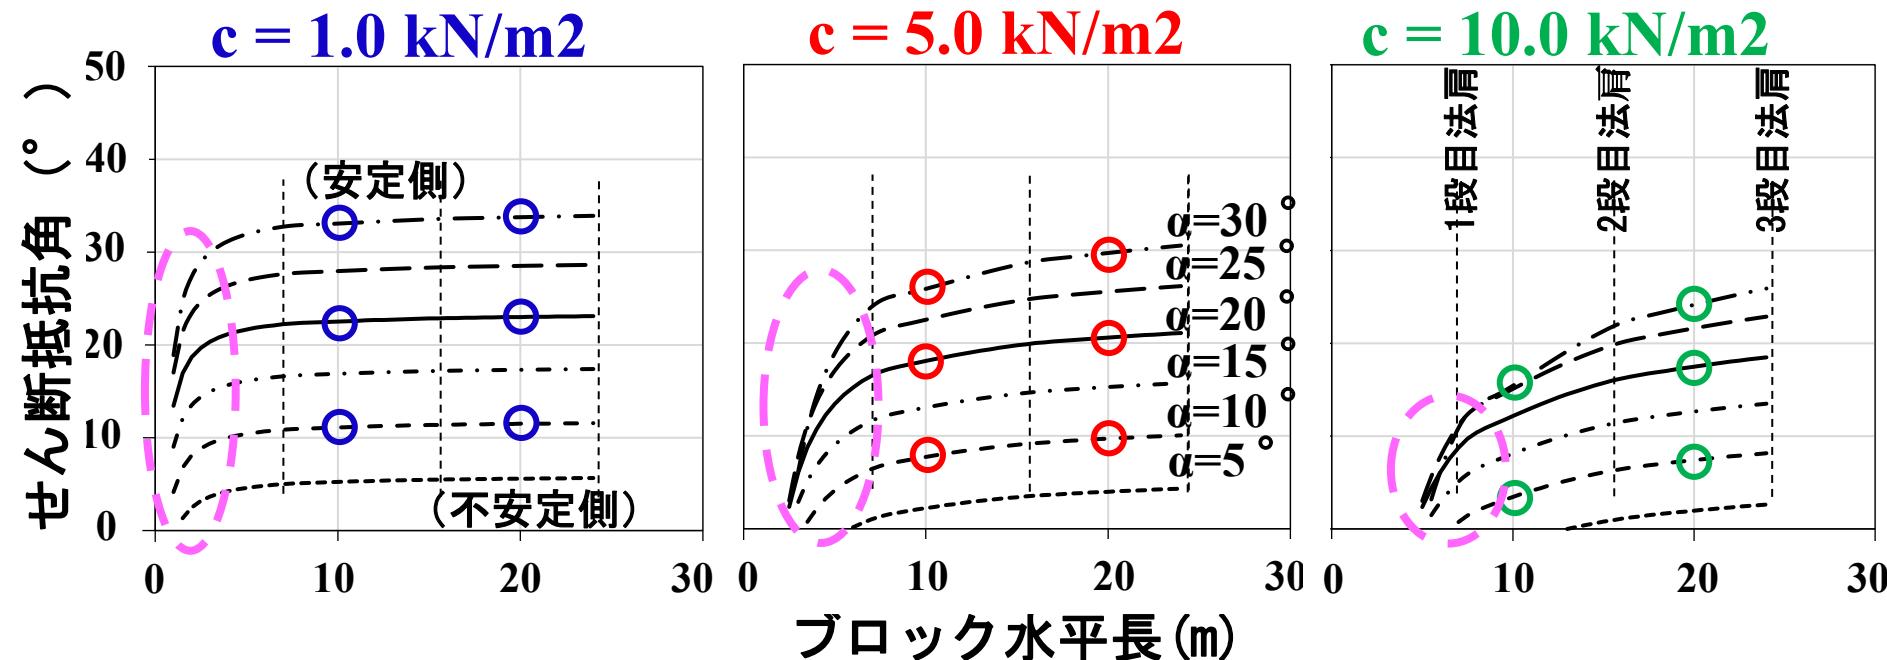
$$Fs = 1.20$$

$Fs = 1.20$ を確保するためには必要な ϕ

粘着力c	1.0kN/m^2		5.0kN/m^2		10.0kN/m^2	
検討断面水平長L	10m	20m	10m	20m	10m	20m
崩壊面傾斜角	10°	11°	12°	8°	10°	3°
	20°	22°	23°	18°	21°	12°
α	30°	33°	34°	26°	30°	15°

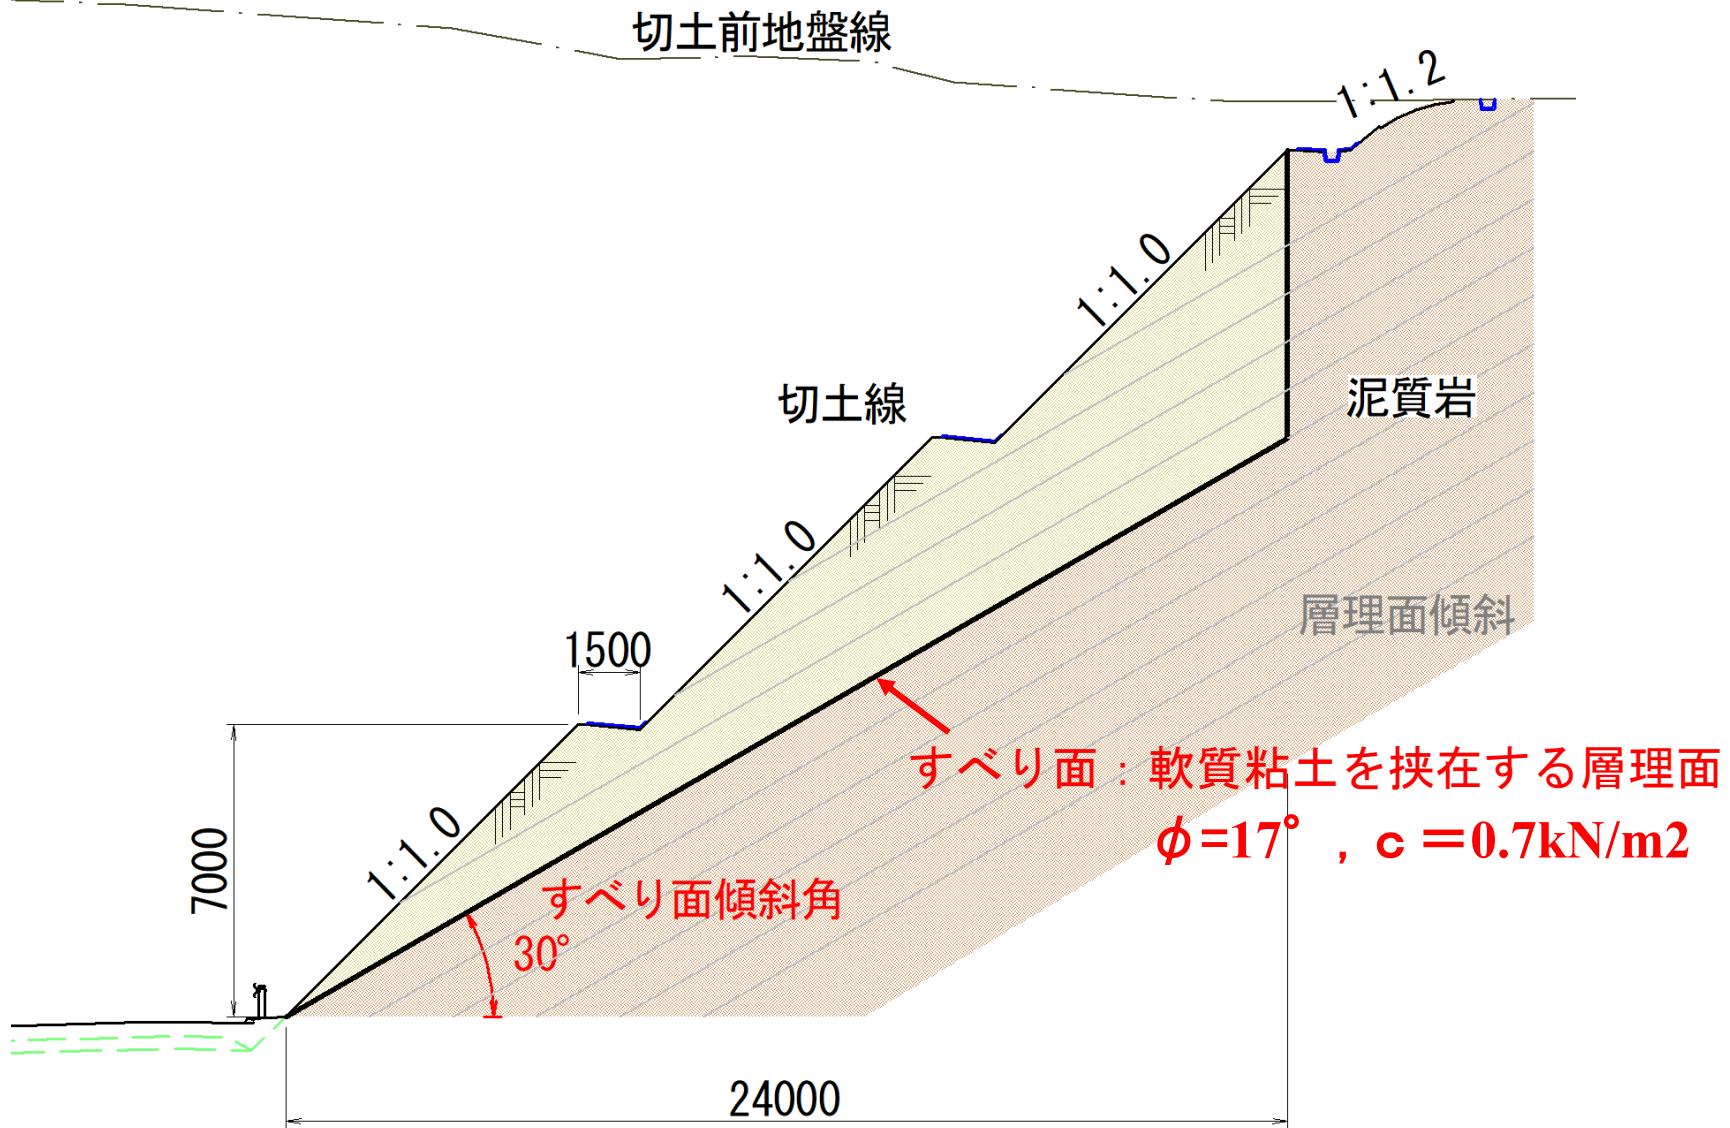
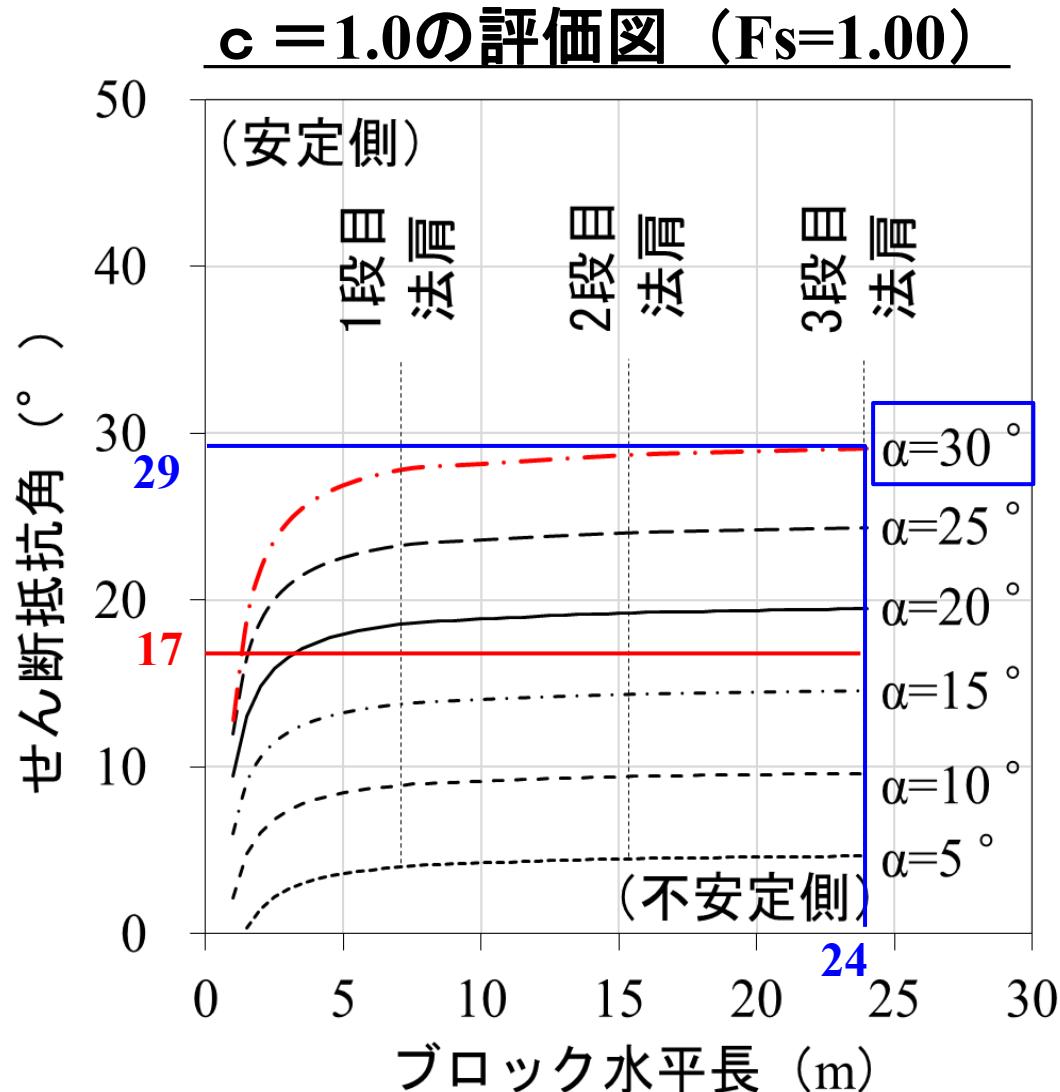
崩壊発生断面への安定性評価図の適用例

* $F_s < 1.0$ と崩壊発生を示す安定度を示す
