秋田県落石等道路防災計画の概要について

秋田県 建設部 道路課

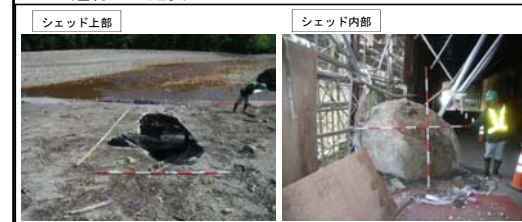
- ・発生日 : 平成28年9月30日
- ・発生場所: 国道341号(五十曲スノーシェッド)
秋田県仙北市田沢湖玉川地内(右図参照)
- ・発生内容: 落石(直径1.8m)
- ・被災状況: スノーシェッドの屋根を破壊(けが人なし)
- ・通行止め期間: ~ 平成28年10月6日(7日間)
- ・通行止め延長: L=9.8 km

×: 災害発生箇所

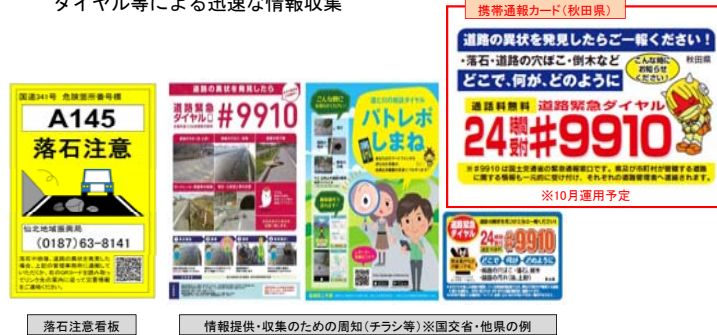
- (1) 危険箇所番号標を設置し、落石等に対する注意喚起、災害の通報案内板
- (2) 「秋田のみち情報」等を活用し、注意喚起を促す情報提供や、道路緊急ダイヤル等による迅速な情報収集
