## 橋梁点検の基本・損傷・補修方法・留意点等

【資料の構成】

### 令和3年度 第1回 技術講習会

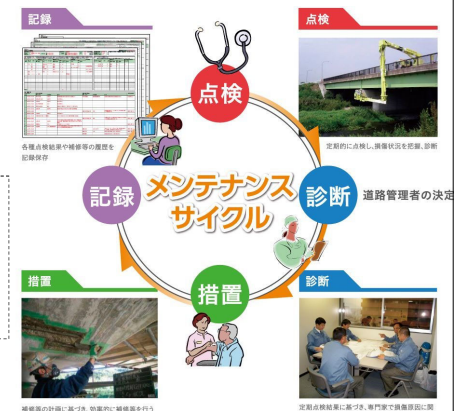
- ・点検は、維持管理を行う上で、重要な第一歩です。

- 点検から始まる、診断、措置、記録という メンテナンスサイクル を構築して持続的に進めて行く事が重要です。

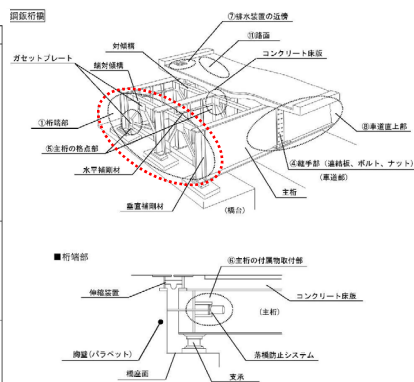
| 主な着目箇所 | 着目のポイント |
|---|---|
| ①桁端部 | <ul style="list-style-type: none"> <li>■狭隙な空間となりやすく、高湿度や塵埃の堆積など腐食環境が厳しい場合が多く、局部腐食や異常腐食が進行しやすい。</li> <li>■伸縮装置部からの漏水などが生じやすい。</li> <li>■路面段差や伸縮装置の影響から、自動車荷重の衝撃の影響を受けやすい。</li> <li>■支点部であり、落橋防止構造などが設けられる耐震性能上重要な部位である。</li> </ul> |
| ②桁中間支点部 | <ul style="list-style-type: none"> <li>■狭隙な空間となりやすく、高湿度や塵埃の堆積などにより腐食環境が厳しい場合が多く、局部腐食や異常腐食が進行しやすい。</li> <li>■支点部であり、桁端部同様に、大きな応力を受けやすく、溶接部の亀裂を生じたり、地震時に変形などの損傷が生じやすい。</li> </ul> |
| ③桁支間中央部 | <ul style="list-style-type: none"> <li>■大きな応力が発生する部位であり、亀裂の発生などで部材が大きく損傷すると落橋など致命的な状態になる可能性がある。</li> </ul> |

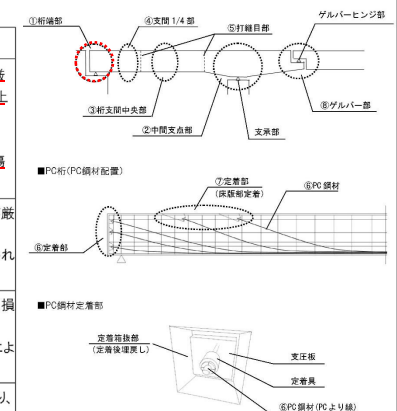
| 着目箇所 | 着目のポイント |
|---|---|
| ①桁端部 | <ul style="list-style-type: none"> <li>■狭隙な空間となりやすく、高湿度や塵埃の堆積など劣化環境が厳しい場合が多い。特に支保高さが小さい場合には桁下や下部工上面の視認が困難な場合がある。</li> <li>■伸縮装置部からの漏水などが生じやすい。</li> <li>■支保部は大きな応力を受けやすく、地震時にひびわれなどの損傷を生じやすい。</li> </ul> |
| ②桁中間支点部 | <ul style="list-style-type: none"> <li>■狭隙な空間となりやすく、高湿度や塵埃の堆積など劣化環境が厳しい場合が多く、鉄筋の腐食を伴う損傷が進行しやすい。</li> <li>■支点部であり、桁端部同様に、大きな応力を受けやすく、ひびわれなどの損傷を生じやすい。</li> </ul> |
| ③桁支間中央部 | <ul style="list-style-type: none"> <li>■大きな応力が発生する部位であり、ひびわれなどで部材が大きく損傷すると落橋など致命的な影響が懸念される。</li> <li>■PC鋼材や鉄筋などの内部鋼材の腐食に伴うひびわれや、錆汁による変色が見られることがある。</li> </ul> |
| ④支間1/4部 | <ul style="list-style-type: none"> <li>■ウェブ厚が薄く、鉄筋の曲げ上げによる鉄筋量が少ない部分であり、せん断ひびわれが生じやすい。</li> </ul> |

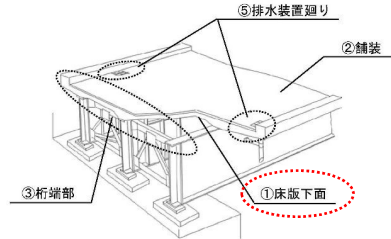
| 主な着目箇所 | 着目のポイント |
|---|---|
| | <p>■<u>繰り返し荷重によるひびわれが生じやすい。</u></p> <p>■<u>床版上面からの水の供給により、遊離石灰や錆汁が生じやすい。</u></p> <p>■<u>路面段差や伸縮装置の影響から、自動車荷重の衝撃の影響を受けやすい。</u></p> <p>■<u>疲労によるひびわれと中性化や塩害の複合的な要因により、かぶりコンクリートにき、剥離、鉄筋露出を生じやすい。</u></p> <p>■<u>疲労によるひびわれと内部への雨水の浸入がある場合、床版コンクリートの急激な劣化により突然の落ち抜き事故に至ることがある。</u></p> |
| ①床版下面 | <p>■<u>舗装の陥没やセメント分の噴出が見られる場合、床版が上面から土砂化するなど著しく劣化していることがある。</u></p> <p>■<u>床版下面に鋼板や炭素繊維シートや剥落防止材などが設置されている場合、内側で損傷が進行しても外観に変化が現れない。</u></p> <p>■<u>床版下面に鋼板や炭素繊維シートや剥落防止材などの補修補強材が設置されている場合、床版内部に水が浸入すると、床版並びに補修材料の接合部に急速に劣化が進行することや、これらの劣化が広範囲にわたることがある。</u></p> |

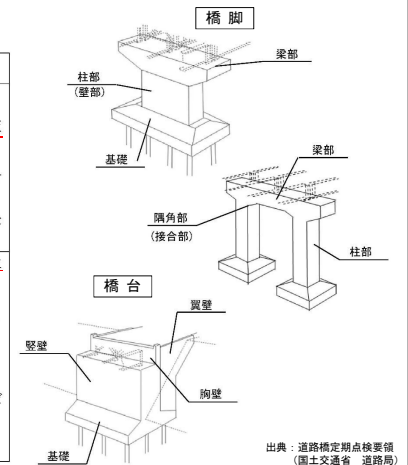
| 部材種類 | 着目箇所 |
|---|---|
| ①橋台 | ■雨水が直接かかる部位では、ひびわれが生じやすい。 |
| | ■背面からの水が供給されることから、ひびわれ部では遊離石や錆汁が生じやすい。 |
| ②橋脚 | ■張出部では、雨水が直接かかるなど環境が厳しく、損傷が生じやすい。 |
| | ■張出付け根部の上部では、大きな応力が発生する部位でありひびわれが生じやすい。 |
| | ■支承部では、ひびわれが生じやすい。 |
| | ■支承部は、狭い空間となりやすく、高温度や塵埃の堆積など腐食環境が厳しく、劣化も進行しやすい。 |
| | ■河川内では、洗掘が生じていることがある。 |

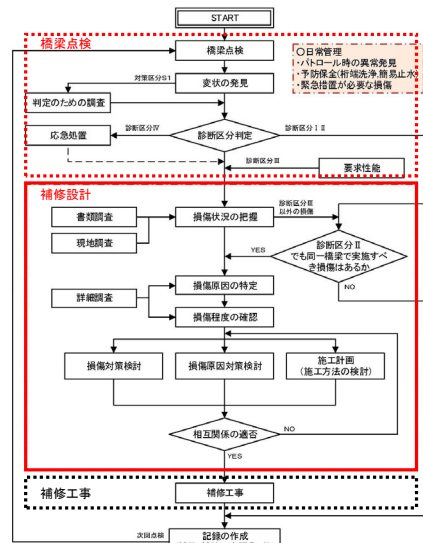
解説図 1.2.1 橋梁補修の流れ

橋梁の補修設計は、損傷原因を特定し、同じ損傷が再発しないように損傷した部材の補修だけではなく、損傷原因まで取り除く**原因対策型補修**とすることを原則とする。

損傷原因を取り除かず、損傷した部材のみを対症療法的に補修するだけでは、**同じ損傷が再発すること**となる。

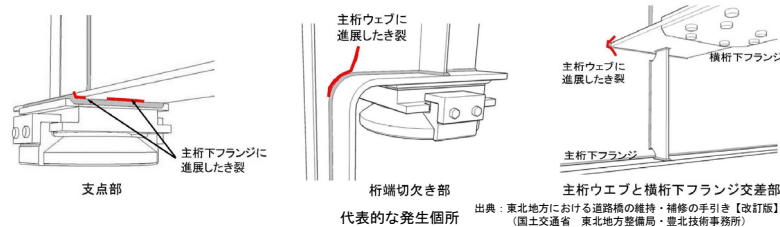
代表的な発生箇所

亀裂が生じた橋梁に対して適切な補修対策を実施するためには、**損傷の原因**を明らかにし、その**原因を除去できる方策を選定**することが重要である。亀裂が発生する原因としては大きく4つに分類される。

- ・不適切な構造ディテールや設計では想定していなかった二次応力による応力集中に起因する疲労損傷
- ・疲労強度の低い継手の採用に起因する疲労
- ・製作時の溶接欠陥に起因する疲労
- ・予期せぬ振動に起因する疲労

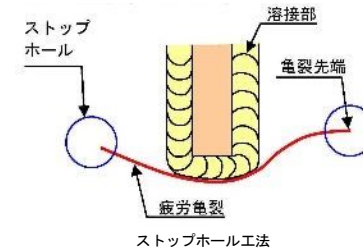
ストップホール工法

ストップホール工法は、**応急的な対策**として用いられる工法で、亀裂の先端に丸い孔を削孔し、亀裂先端部の応力集中を除去することで、亀裂の進展を防止する。補修効果を高めるため、高力ボルトを挿入し締め付ける工法が一般的であるが、ボルトの挿入・締め付けが困難な場合は、ストップホールのみとする。

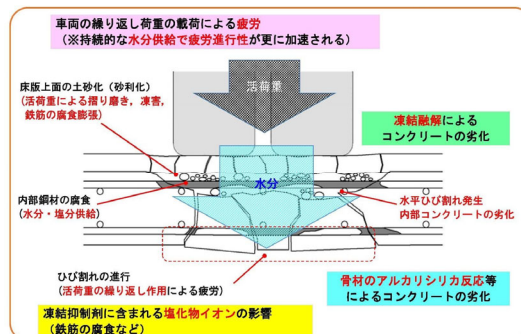
疲労による劣化進行概念図

コンクリート床版は、床版の支間長（主桁間隔）に対して厚さの薄い構造であり、変動の激しい輪荷重を直接支える部材であるため、荷重の繰り返しがもたらす疲労の影響による性能低下が顕在化する構造である。

また、昭和30年代以前は、鉄筋に付着の劣る丸鋼を使っていたことも劣化しやすい要因と考えられる。

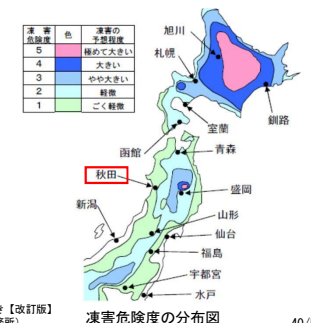
東北地方は、**ほぼ全域で冬季に0℃以下となるので凍結環境にあり、東北地域全域が凍害の危険度が高い**といえる。

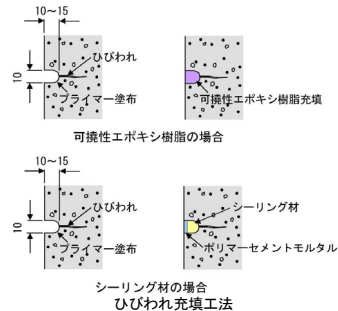
ひびわれ充填工法

1.0mm以上の比較的大きなひびわれに、U字形にコンクリートをカットし、カットした部分にシーリング材、ポリマーセメントモルタルなどを充填する。

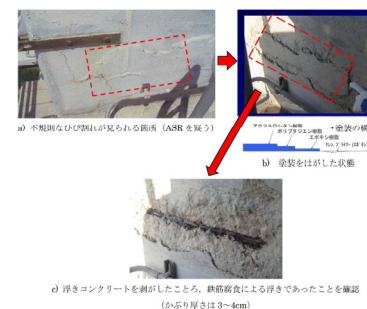
1) 事例：コンクリート表面被覆材の剥がれ、表面に不規則なひび割れや浮きが確認された。

図 1-1 鉄筋腐食による表面被覆材の割れ

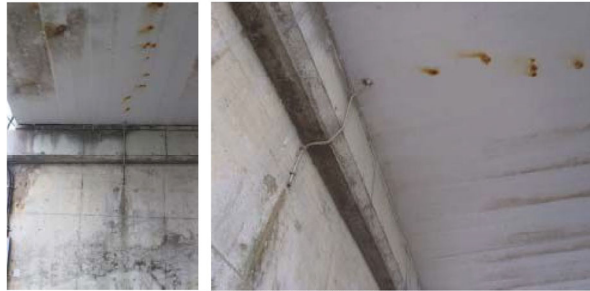
- 1) 事例：表面被覆材の表面線状に錆汁痕が確認された。

写真 9-1 線状に並んだ錆汁の発生状況

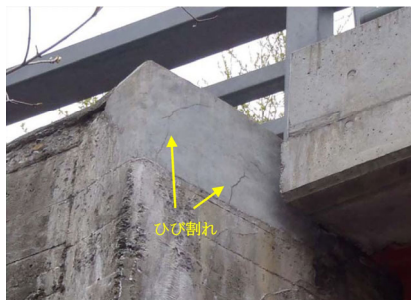
- 1) 事例：断面修復材にひび割れが確認された。

写真 13-1 橋台における断面修復材のひび割れ

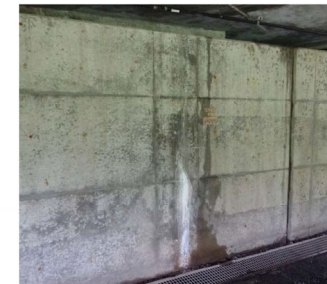
- 1) 事例：ひび割れ注入後の短期間で遊離石灰が確認された。

写真 23-1 ひび割れ注入後に短期間で析出したエフロレッセンスと漏水

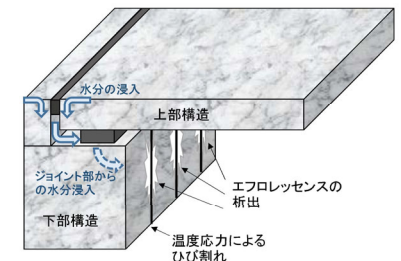
図 23-1 水分浸入とエフロレッセンス析出の状況
